蓟州开发区实丰液压机械公司“3·26”一般机械伤害事故调查报告

蓟州开发区实丰液压机械公司“3•26”一般机械伤害事故调查报告

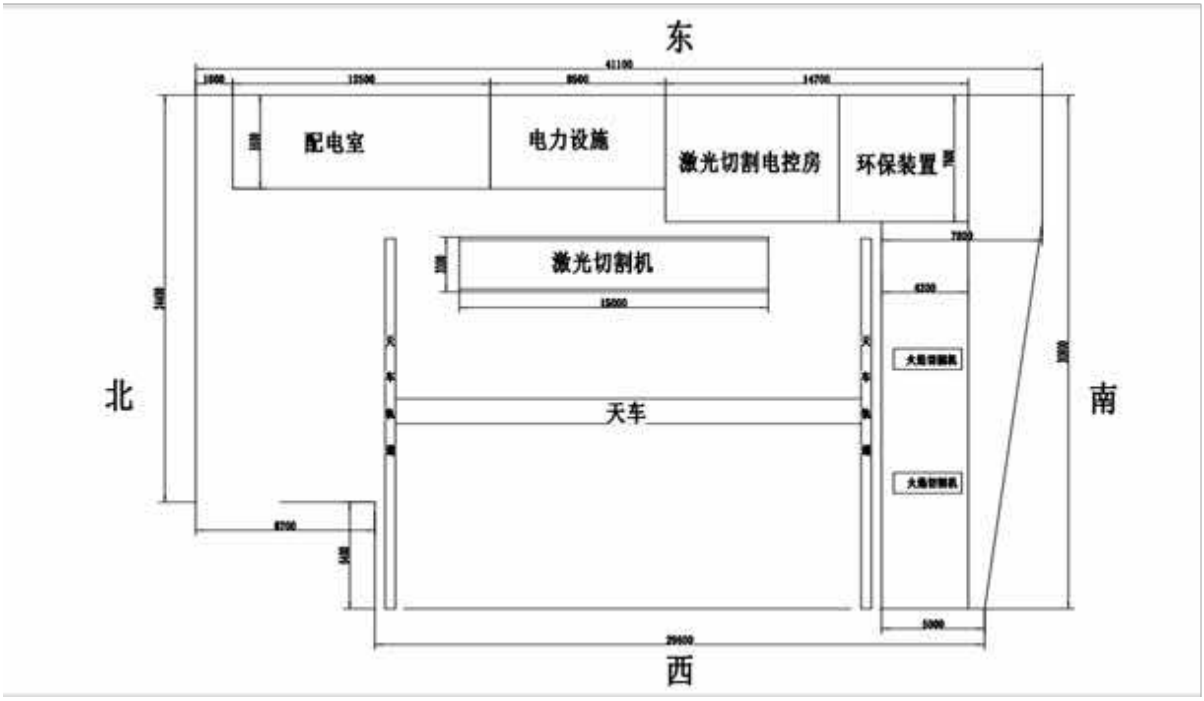
图 1：下料车间布局图

下料车间始建于 2002 年，坐落在公司厂区东南角，为敞开式设计，东西长 41.1 米，南北宽 30.8 米，现有激光切割机一台、火焰切割机两台、天车一台、环保设备一套、激光切割机控制器电控柜一套，下料区内包含配电室、变压器等设施。车间内存储材料有 Q235B、Q345B、65Mn、45#、42Crmo、304 不锈钢等钢材。（见图 1）

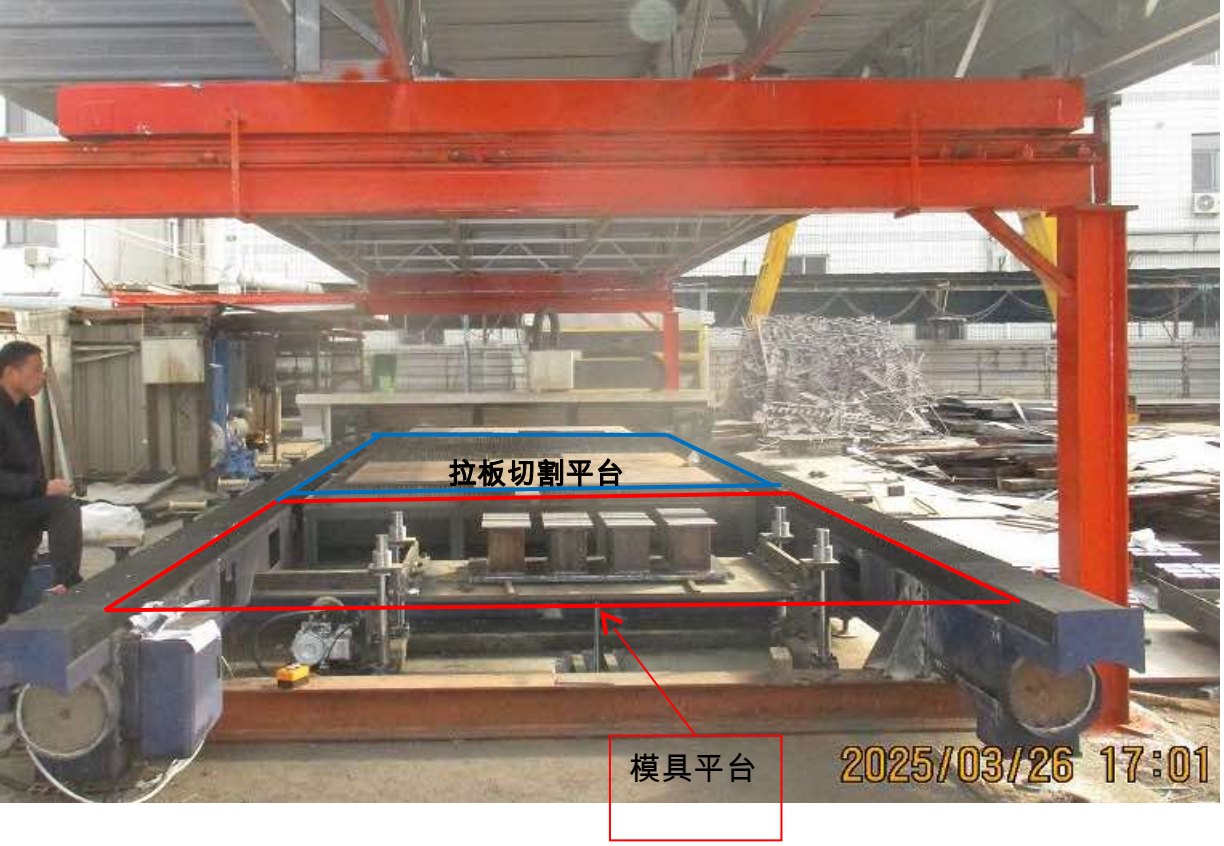
图 3：改装后激光切割机分布图

改装后的激光切割机：2024 年 3 月中旬，因实丰液压机械公司用于生产水泥砖的模具具有一定的高度，为方便使用激光切割机测量模具数据，该公司将激光切割机北部刀条平台部分拆除，作为测量模具的平台（以下简称“模具平台”，南北长 2.48 米、宽 2.78 米、深 0.7 米），剩余南部的刀条平台作为拉板切割平台。（见图 3）
