万载县荣兴烟花鞭炮制造有限公司
“8·26”较大燃爆事故调查报告

2017年8月26日12时30分许，万载县荣兴烟花鞭炮制造有限公司发生一起燃爆事故，造成3人死亡、1人受伤。事故发生后，省、市、县安全监管部门及相关部门均未接到事故信息报告，后经群众举报并经省安全生产监督管理局组织核查组查证属实。

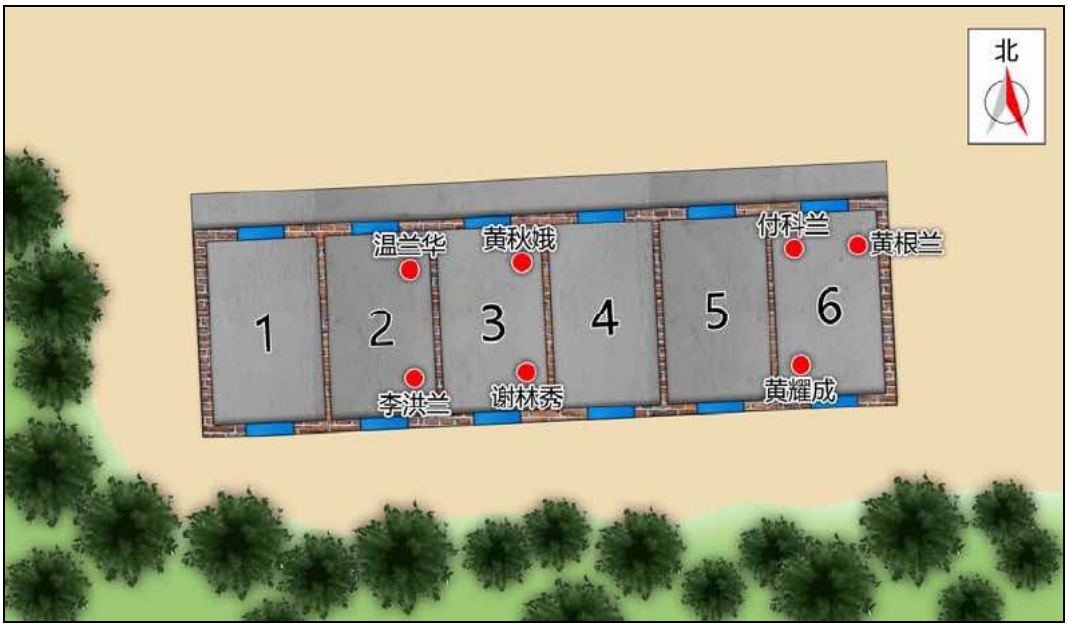
图 3 125 号印刷品库作业人员分布

事故发生前，125 号印刷品库第 2、第 3、第 6 间分别有人员作业（人员分布情况见图 3），其中第 2 间 2 人（温兰华、李洪兰）、第 3 间 2 人（黄秋娥、谢林秀）、第 6 间 3 人（黄耀成、黄根兰、付科兰）。

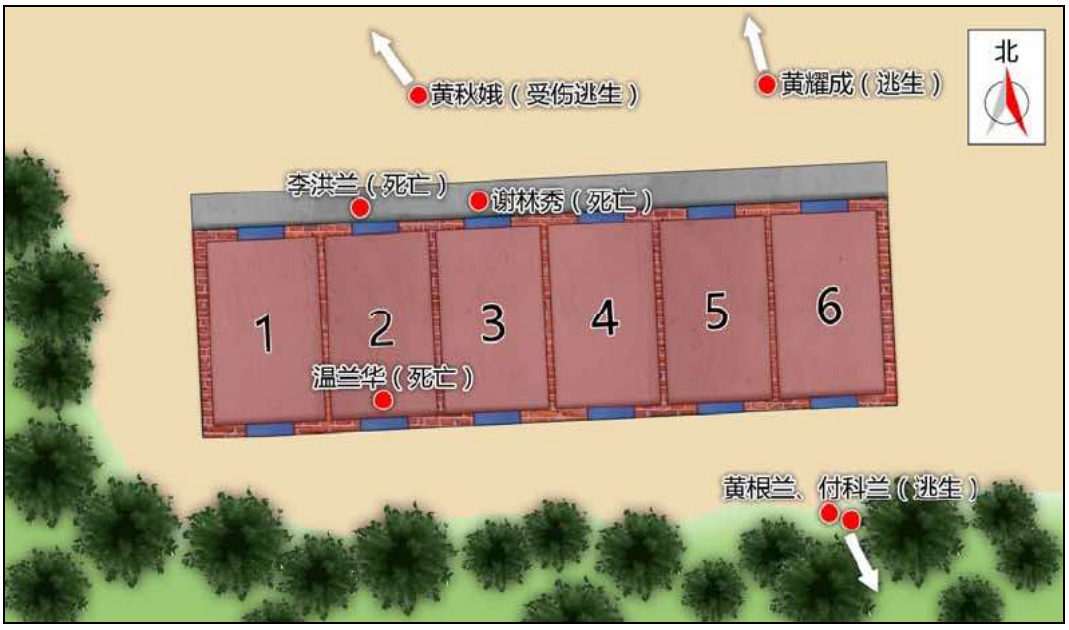
图 4 人员伤亡位置示意

3. 事故发生情况。12 时 30 分许，正在进行褙皮作业的 125 号印刷品库突然发生燃爆，库内堆放的 32 发扇形小型地面礼花成品和半成品被引燃。造成第 2 间、第 3 间 4 名作业人员受伤（其中 3 人在送往医院途中死亡），第 6 间 3 名作业人员在事故发生时自行逃生（人员伤亡位置见图 4）。

经调查取证，事故调查组排除了药物自燃、人为破坏、明火及电路故障起火导致事故的因素。由于事故现场被人为破坏，事故调查组根据事故发生后伤亡者位置、建筑物损毁情况、残留物抛撒方向以及受损工房周边树木树叶燃烧痕迹，并经专家组多次论证，判定125号印刷品库第2间为最初燃爆点。
