宁夏誉鑫建设工程有限公司 “12.10”事故调查报告

2023年12月10日18时许，宁夏誉鑫建设工程有限公司在福银高速公路K2130+120处路面维修施工作业时，发生一起压路机碾压致2人死亡事故。

经调查认定，宁夏誉鑫建设工程有限公司“12·10”事故是一起因违章作业造成的一般生产安全事故。

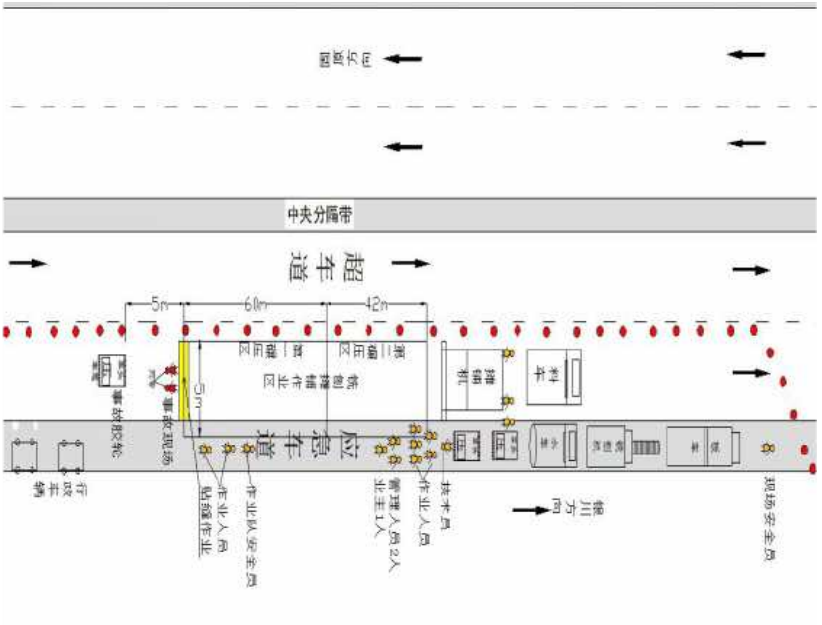
图1 事故现场示意图

现场位于福银高速固原至银川方向2130公里处(海原七营镇路段)，该现场为福银高速公路路面维修工程的三河到李旺方向的 施工工地。该施工河到李旺方向的G70福银高速公路，东侧为农田，西侧为李旺到三河方向G70福银高速公路，该施工工地由东向西为应急车道、两条机动车道

“L1U****”牌压路机，该压路机位于应急车道西侧的第一条机动车道内。压路机车头朝北车尾朝南，处于正常状态，对车辆进行拍照固定。在压路具男性尸体，两具尸体头朝南，脚朝北，腹卧位。且一前一后呈紧挨状，既定为前为南后为北。经过现场家属指认确定，头部靠前的男性尸体姓名为男性尸体名为马*。
