八步大宁贺州市顺利铸造有限公司 “4•14”一般高处坠落事故调查报告

2025-07-17 10:10　来源：八步区应急管理局

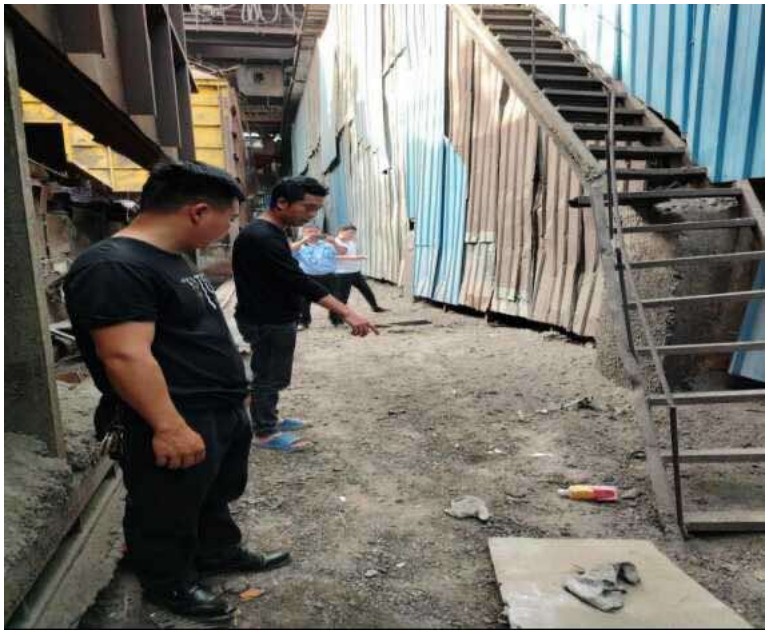
（图3 现场工人指认事故现场）

事故发生位置：公司主车间厂棚靠里端作业面，伤者坠落位于第七个三角架。

车间厂棚边高度：17m。

垮塌部分：发生垮塌为1-6跨，跨与跨之间距离：6m，垮塌面积为684㎡（长：36m×宽：19m）。

大梁：呈三角几何形状，材质为10cm角铁，老旧腐蚀严重。

横梁：材质为10号C型钢，老旧腐蚀严重。

劳动防护：伤者作业时穿戴有安全帽、安全带（三点式）和帆布手套等个体安全防护用品。

作业现场检查其他问题：一是未设置“当心坠落、小心触电、小心坠物、防止火灾”等警示标志；二是未配备灭火器等消防器材；三是没有防坠器等安全防护器材。

（一）贺州市顺利铸造有限公司要深刻吸取“4·14”一般高处坠落事故教训，举一反三，加强安全生产管理，确保安全生产。一是建立健全生产管理规章制度和操作规程，规范外包项目安全管理工作，完善安全生产管理体系建设。二是做好施工现场安全风险辨识，落实安全防护措施种作业持证上岗。三是加强外包项目安全生产管理，做好现场安全生产管理工作。
