齐齐哈尔市建华区
齐宏市政工程（集团）有限公司“7·15”有限空间中毒和窒息生产安全一般事故调查报告

建华区政府事故调查组

2024 年 8 月 30 日

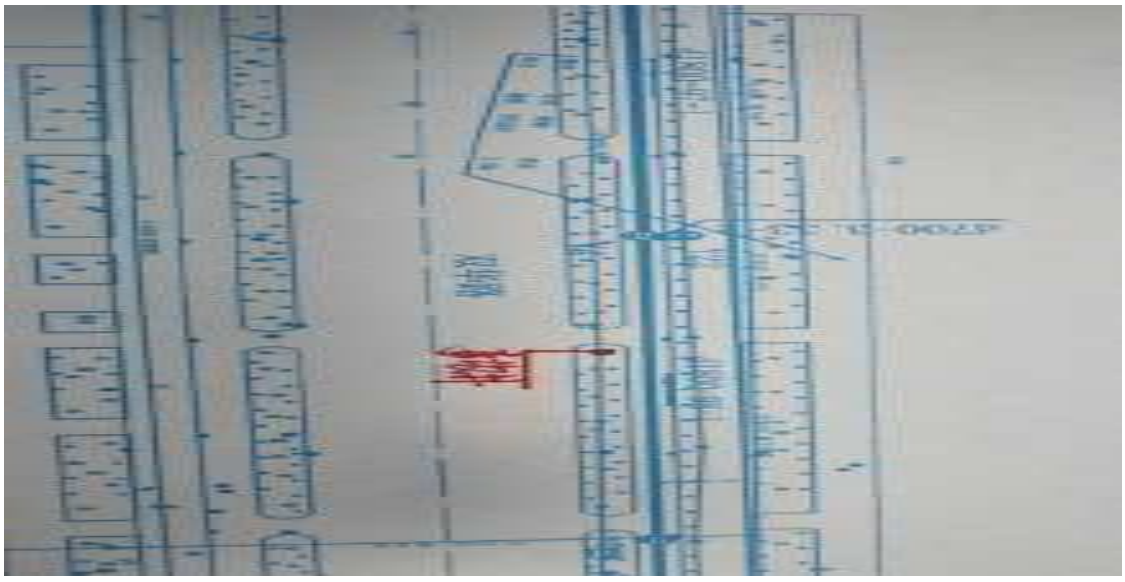
事发现场图片

经现场勘查及调查，事发污水井位于施工区域外绿化带内，管井口有井盖，现场井盖敞开，井口旁边有施工材料摆放，未设置无安全警示标志，在现场未发现通风设备和气体检测设备。污水管井直径约 70cm，井深约 5m，境内黑暗，井底有积水，积水深度不明。救援时张雨、马雪峰两人面部向下，浮在水面上。被救援出管井后，发现两人未佩戴空气呼吸器或软管面具等隔离式呼吸保护器具，未佩戴高空作业安全防护设备。
