福田区梅林街道红岭教育集团（高中部）改扩建工程“1·13”一般其他伤害事故调查报告

编制单位：福田区梅林街道红岭教育集团（高中部）改扩建工程“1·13”一般其他伤害事故调查组

编制时间：2023 年 5 月 11 日

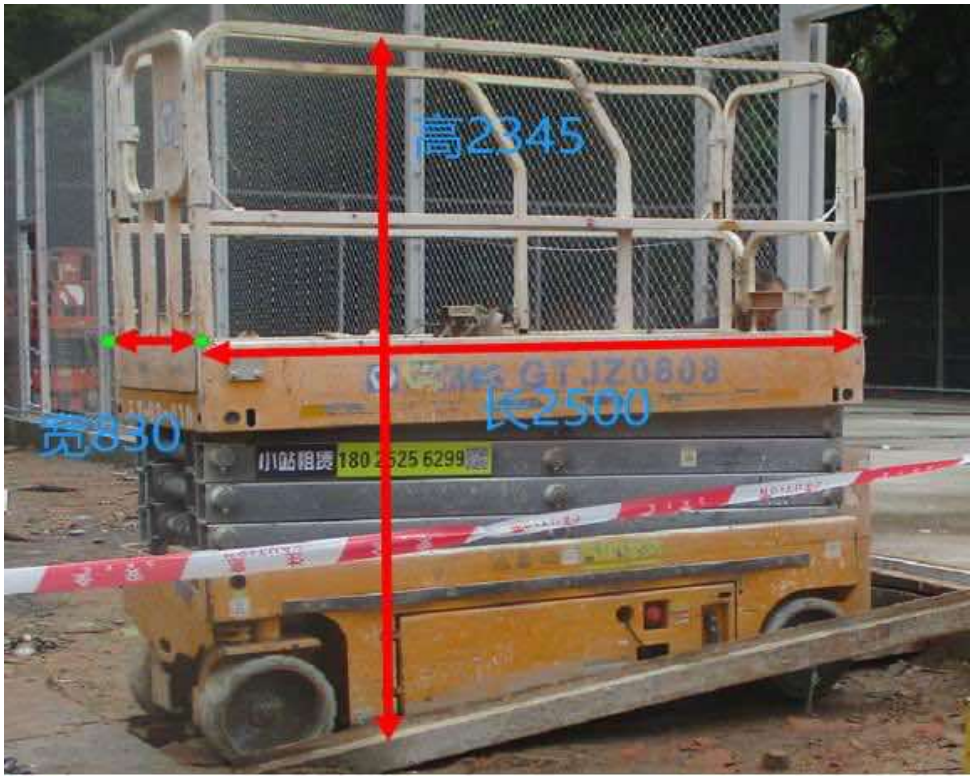
图 5 事发移动式升降平台情况图

经量测，移动式升降工作平台外尺寸（长×宽×高）2500×830×2345mm，车轮直径 381mm、宽度 127mm，轴距 1877mm，二轮外侧宽 800mm。依据《特种设备目录》，该类型移动式升降工作平台不属于特种设备。该设备重约 2 吨，在平坦路面无需通电只要松开刹车装置，可人工推移，但无法调整方向。

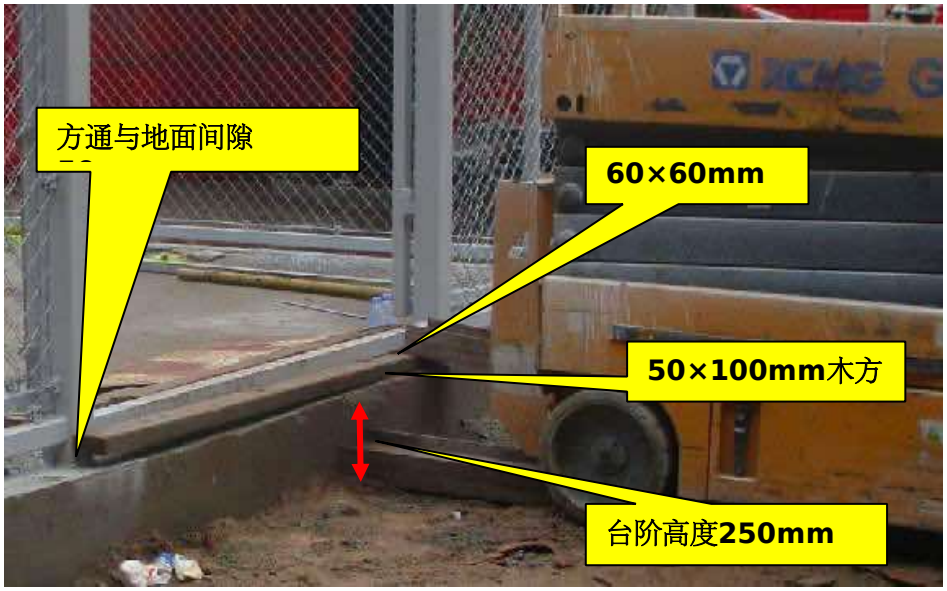
图6 勘查时网球场出口状态

移动式升降工作平台所在地面与网球场内地面台阶高度 250mm，网球门宽 2000mm、高 2500mm，门下方离地面 50mm 处有一与竖管焊接的 60×60mm 钢管方通，方通外侧垫有一块 50×100×2000mm 的木方，内侧靠方通用二块木方叠加、后用二块木方平铺，上面铺设花纹钢板形成坡道。

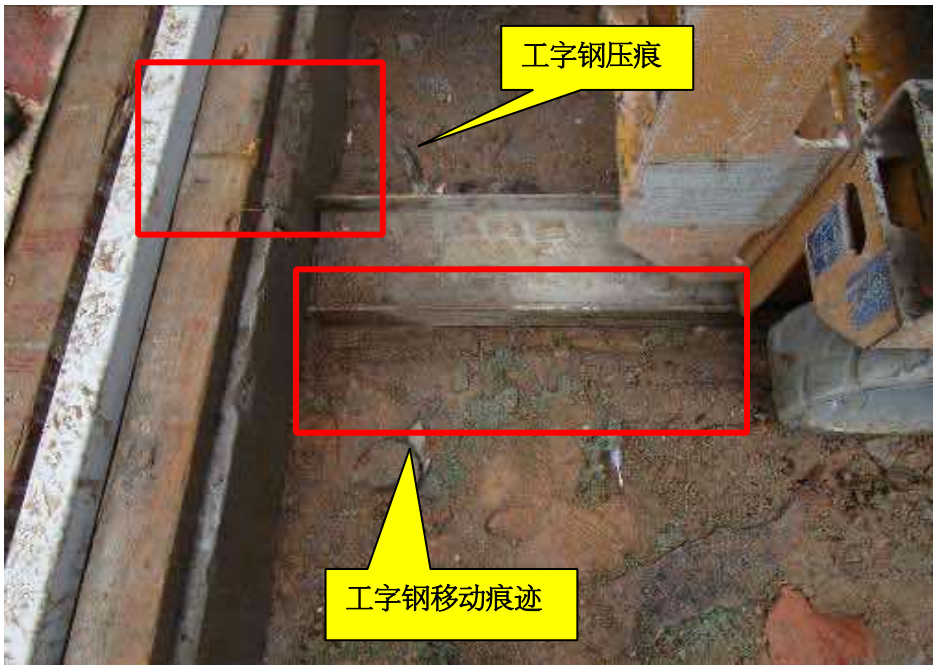
图7 工字钢落地后移动痕迹图

现场支垫木方有明显的工字钢滑落压痕，经量测二工字钢滑落前搭设最大间距880mm。滑落地面后的工字钢有受挤压向右移动痕迹。

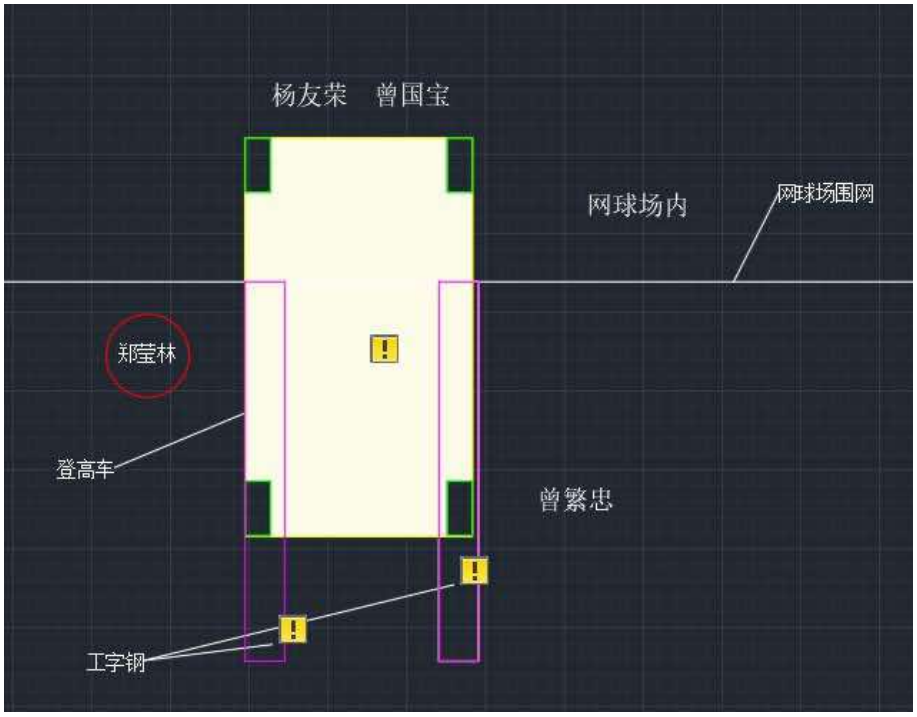
图8 事发时人员位置示意图

经调查了解，事发前郑某林、杨某荣、曾某宝、曾某忠四人所处位置如下图所示。

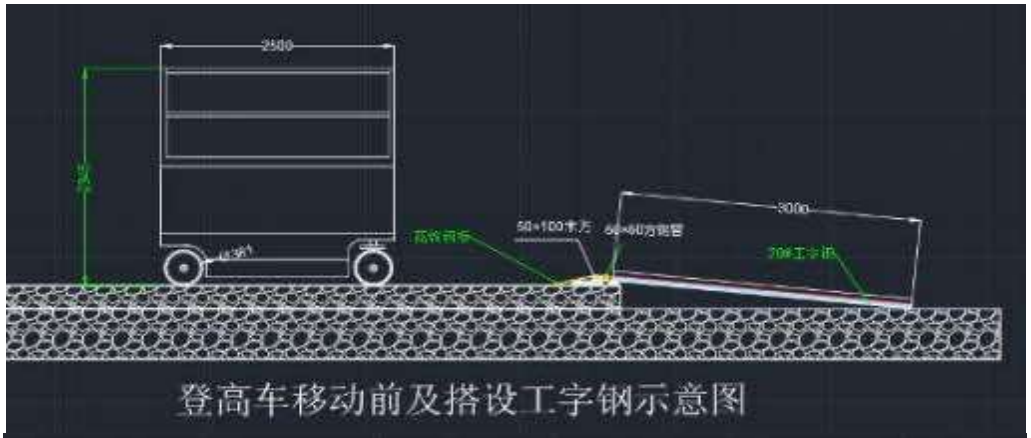
（1）现场用木方、花纹钢板、工字钢叠加架设的临时轨道未有效固定。

（2）移动式升降工作平台在过坎（通过木方、花纹钢板铺设得不平整坡道）时的震动冲击引发右侧工字钢的失稳滑移。

（3）右侧工字钢轨道的失稳滑移造成移动式升降工作平台倾翻，郑某林躲闪不及被倾翻的移动式升降工作平台压倒。

（4）郑某林（死者）对推移移动式升降工作平台过坎中可能产生的危险考虑不足，过坎方案不严谨，未采取有效防倾覆措施。

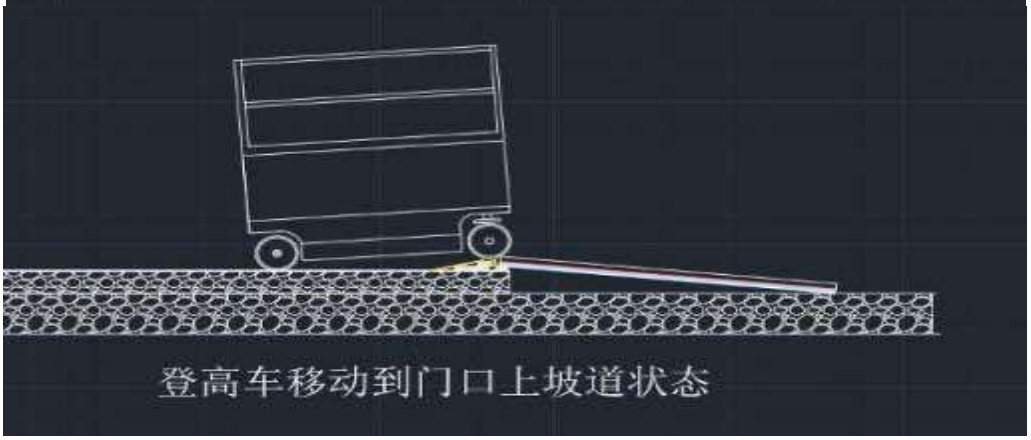
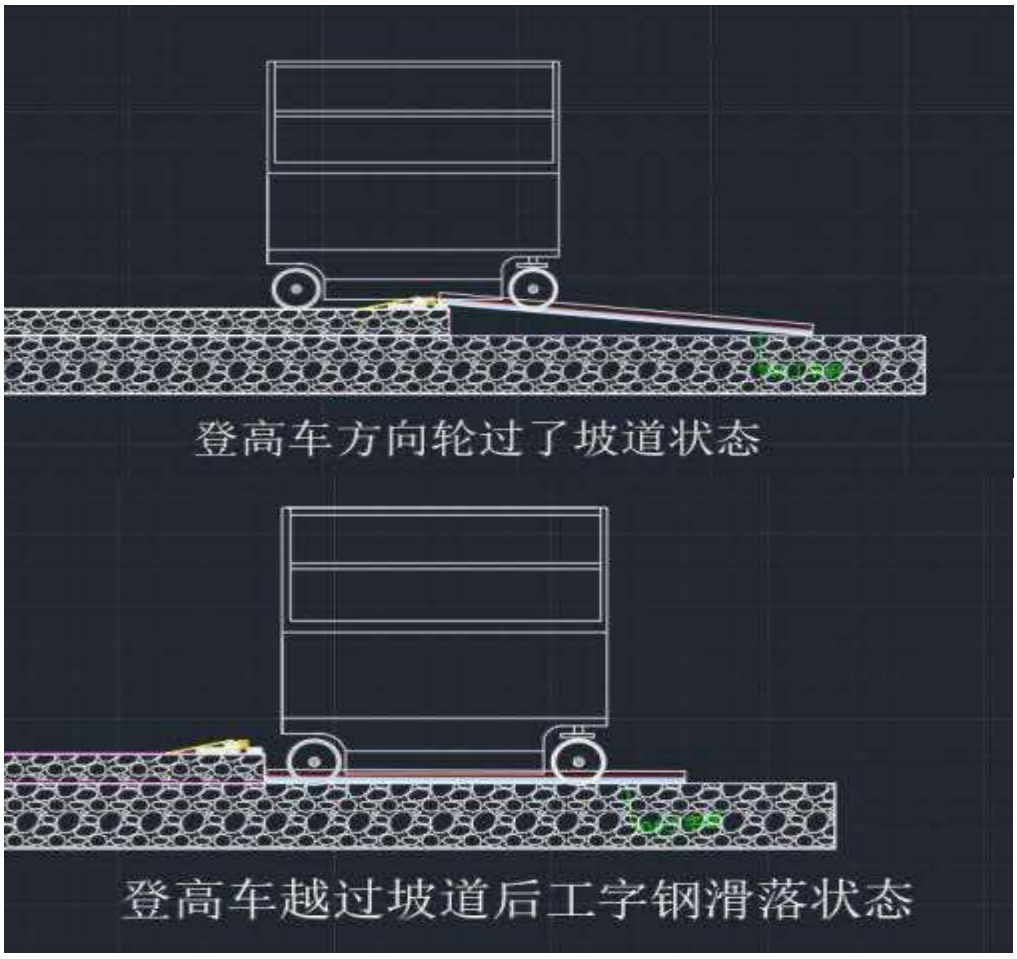
图9 移动式升降平台移动示意图

登高车移动前及搭设工字钢示意图

登高车移动到门口上坡道状态
