# 德州齐河新汶矿业集团有限责任公司 洗煤分公司“11·16”一般机械伤害事故调查报告

文章来源:德州市应急管理局 发布时间：2025年04月30日

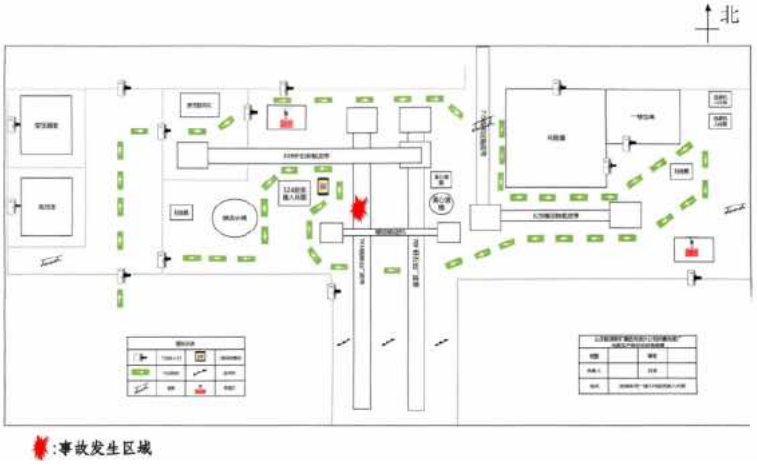
（六）事故救援现场示意图

事故现场死者的位置如下：

邱集洗煤厂巡检工张吉胜违反邱集洗煤厂内部管理制度第12条“开机期间严禁碰触设备运转
位，皮带运转时严禁清理运转部位卫生，1米范围内严禁站人，违反规定按较大风险失控考核”
规定，不慎跌入701精煤带式输送机的传送皮带，被挤压在701精煤带式输送机和离心机漏斗挡
板处，导致多发性损伤（四肢、胸廓）、呼吸循环衰竭死亡。
