宏启胜精密电子（秦皇岛）有限公司“9·4”一般机械伤害事故调查报告

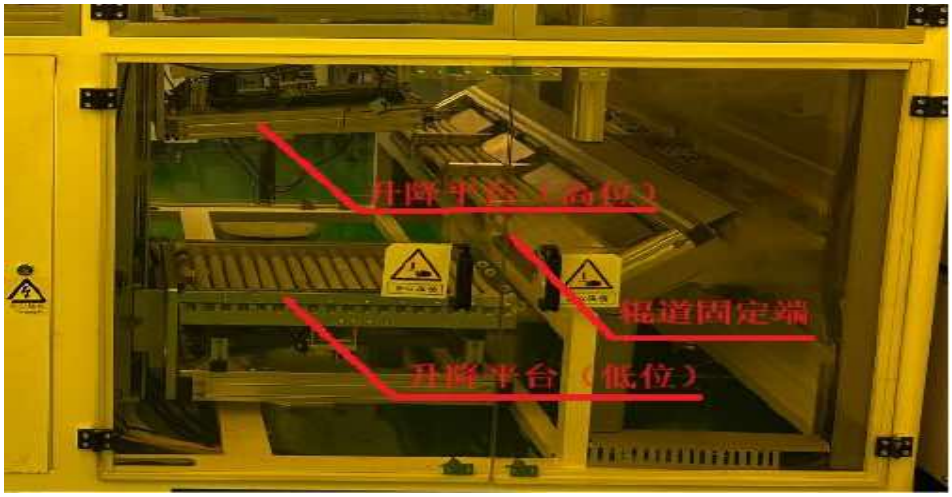
事故现场图

事故现场位于宏启胜公司QA02厂2层防焊印刷车间2#IR炉收板机内。涉事死者位于左侧第2列升降平台和辊道之间，胸前顶在左侧第2列辊道上方横梁，后背压着左侧第2列升降平台。

张*友本人违章操作，在未关闭收板机全部电源并悬挂警示标示牌的情况下，进入收板机进行保养作业，触发左侧第 2 列辊道下方传感器，导致传送装置运行，上方升降平台下落，将其挤压在左侧第 2 列升降平台和辊道之间致死。

1.安全风险辨识不到位。宏启胜公司未辨识到 IR 炉收板机内部空间连通，关闭单侧电源或触发单侧联锁装置只能控制同侧 2 列传送辊道停机、不能控制 4 列传送辊道同时停机的安全风险。

（一）加强安全制度机制和作业现场管理。宏启胜公司要全面排查公司的安全生产管理制度、安全操作规程，查漏补缺，强化安全风险分级管控和隐患排查治理双重预防机制建设和落实，对现有设备进行全面的安全风险辨识和评估，严格落实岗位风险防控责任，制定有效的风险管控措施，排查整改隐患，不断提高企业本质安全水平。
