吉安峡江江西中润食品有限公司建设项目“11·12”一般触电事故调查报告

吉安市政府事故调查组

2026 年 1 月

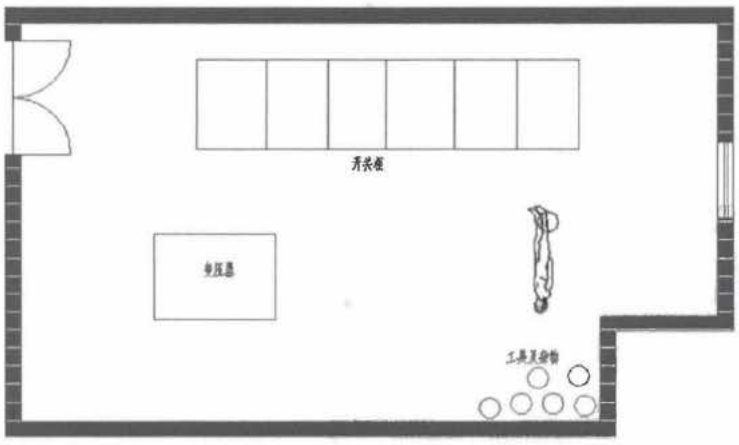
图 1 事故现场示意图

事故现场位于峡江县巴邱镇工业园区江西中润食品有限公司新建厂房 A 区一楼低压配电间，无照明灯。配电间西墙北端开有一扇铁制双开门，东墙开有一扇窗户；配电间内靠西墙边摆放有一个变压器，靠北墙边依次摆放有六个开关柜，开关柜柜面铭牌标有“交流低压固定式开关柜”“额定电压 380V”等字样；开关柜南面、变压器东面地面上有一具男性尸体，呈仰卧状，头朝南，脚朝北，上身着白色短袖，下身着灰色牛仔裤。

晏某平（死者）在配电柜未断电，未对带电部件进行绝缘遮蔽、未取得电工作业资格证[1]、未办理电气工作票[2]、未穿戴防护装备[3]、环境昏暗且无监护人在场的情况下，独自一人进行带电作业[4]，身体误触配电柜带电部件，导致触电身亡。晏某平（死者）违规作业是造成本次事故的直接原因。
