重庆万州四川普锋建设工程有限公司“12·20”一般物体打击事故调查报告

“12·20”一般物体打击事故调查组

2024年2月

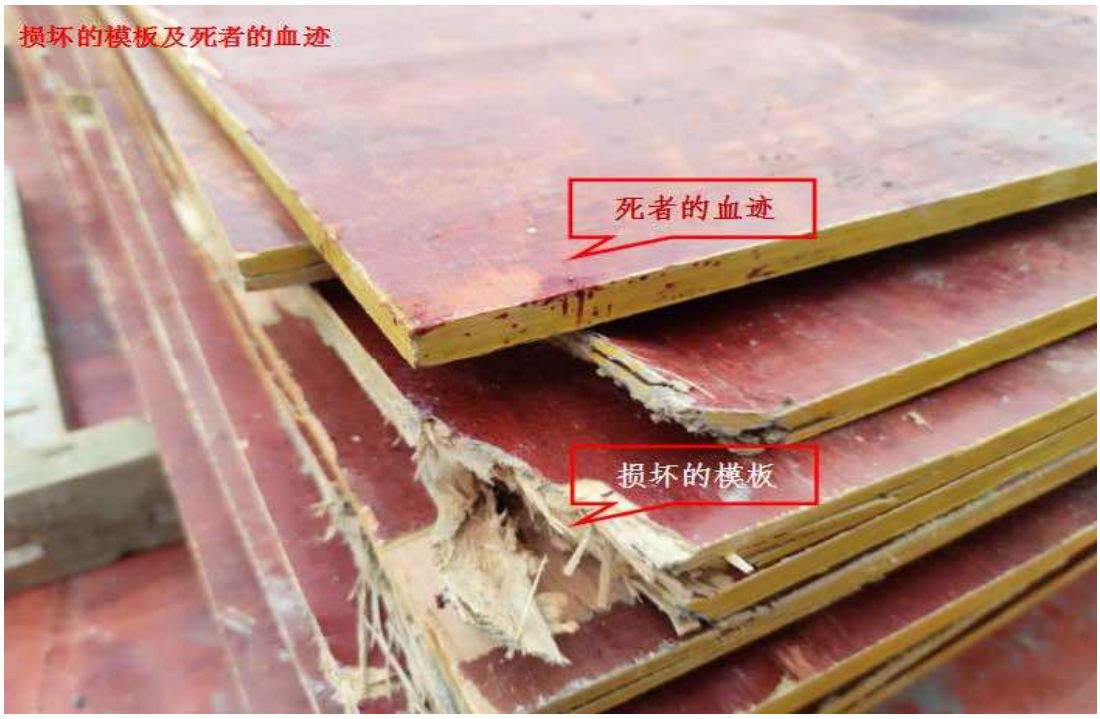
楼，该楼为框架结构，目前正进行12层楼顶模板安装施工。2号楼西南侧为5号塔机，吊臂及吊钩已收回，吊钩上挂有一根吊索（钢丝绳），事发时该塔机正从2号楼4层平台吊运模板至12层顶楼作业现场。

事发地点为2号楼12层顶楼电梯井旁，地面为混凝土浇筑地面，上有多处条状压痕，部分压痕有棕色漆印，系从吊钩上脱落的模板击打所致。电梯井护栏上挂有一根钢丝绳，地面上放置有一个锁具，为事发时从5号塔机吊装模板时使用的钢丝绳和锁具。

钢丝绳旁有一条绿色尼龙绳，为事发时吊运的模板绑扎带。

事发现场东北处堆放有三堆模板，其中一堆模板有部分损坏，共有 14 块，在部分模板上可见事发时死者遗留在模板上的血迹。
