皖江江南新兴产业集中区安徽江南环保科技有限公司“8•5”一般中毒事

故调查报告

2026年8月5日14时23分，皖江江南新兴产业集中区安徽江南环保科技有限公司发生一起中毒事故，造成1人遇难，直接经济损失180万元。

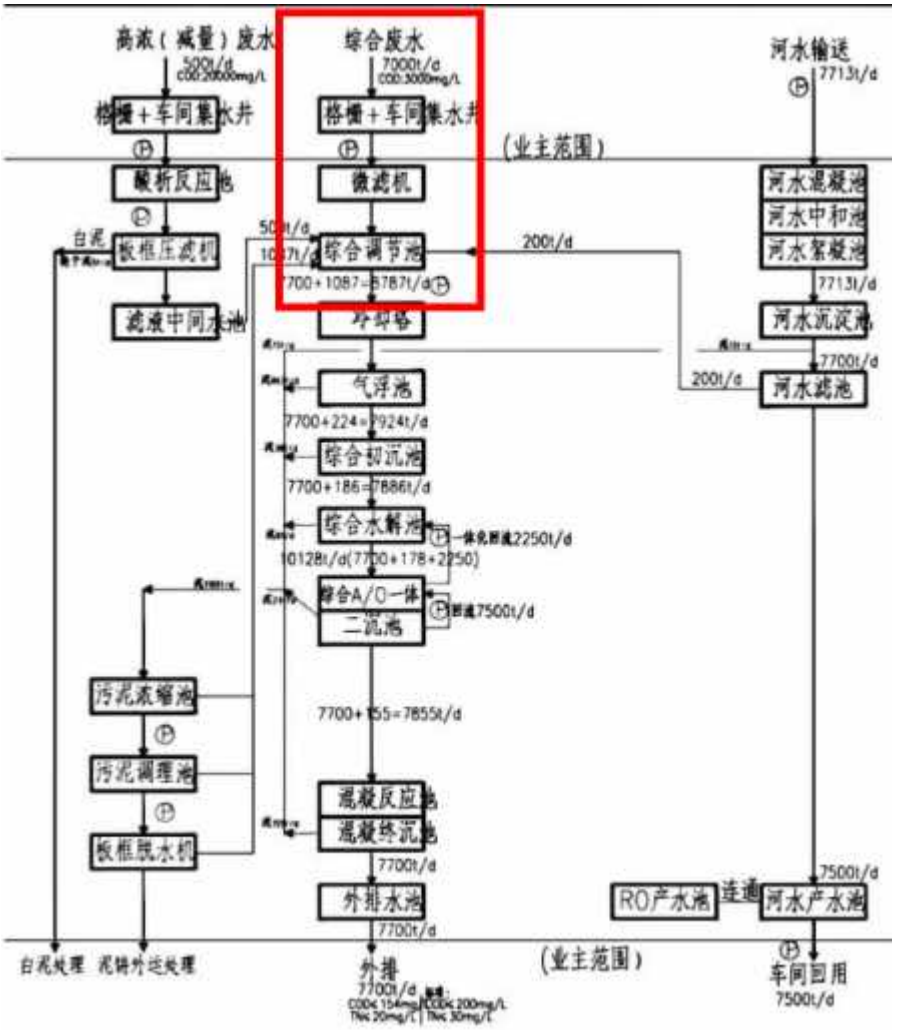
图4企业工艺流程图（红框内为事故发生节点）

上游企业车间低浓度印染废水等先经由微滤机拦截大的垃圾后进入综合调节池，酸析滤液经提升泵进入综合调节池，印花废水、染色废水、酸析滤液及其它废水（如事故池废水、雨水池废水等）在调节池内混合后均质均量再汇入下道工序进行厌氧处理。（见图4）

中毒气体来源分析：事故企业上游企业安徽**服饰有限公司使用保险粉（连二亚硫酸钠）对染色进行还原清洗，产生的污水储存于100m^3污水收集缓冲池，该缓冲池构成厌氧环境，长期储存会产生硫化氢（现场检测污水呈弱酸性，表明已经生成硫化氢）。该污水通过金属管道由上游企业污水池输送至江南环保污水处理站，因事故当天高温因素，硫化氢溶解度下降，从污水中析出，聚集在江南环保污水处理站微滤机违规加装的污水取样口管道内。张*成打开污水取样口后硫化氢短时间内大量喷出，造成中毒。
