宁夏浩荣建设工程有限公司 “7•03”事故调查报告

“7·03”事故调查报告

2024年7月3日16时许，宁夏浩荣建设工程有限公司在海原县牌路山小区巷道沟槽施工作业时，因沟槽边坡坍塌致1人死亡事故。

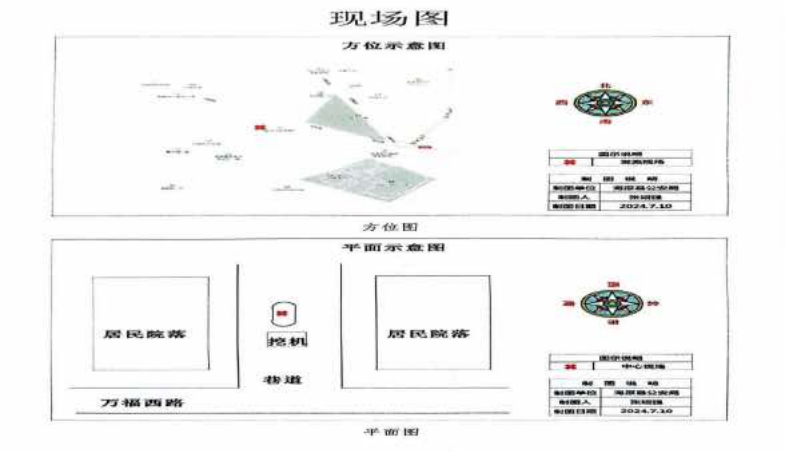
图1 事故现场示意图

2024年7月3日18时30分，海原县公安局刑事侦查大队技术中队接到大队长张荣生通知称：2024年7月3日17时在海原县海城镇牌路山小区巷道人死亡，请速勘验现场。接警后，2024年7月3日18时50分，技术员张绍强，毛飞到达现场并对现场进行保护。案发后现场有变动，已对现场进行恢复听完情况介绍后，邀请马海学作为见证人，并告知其享有的权利、义务和应注意的事项。中心现场位于海原县海城镇牌路山小区一巷道内，东侧为院落，西侧为巷道居民院落，北侧为居民院落。按照由中心到外围的顺序对现场进行勘查，勘查在自然光下进行。技术员张绍强，毛飞对现场进行保护、访问由派出所民警负责；现场实地勘验、核查由技术员毛飞负责，张绍强负责现场勘验检查、记录、照相和画图。中心现场为施工巷道，东、西走向，巷道南北宽度约10米。该施工管道渠宽度约2.9米，深度约2米，渠内有一定量的土填充，在该中心现场东侧停放施工挖机，现场上证，拍照固定后现场勘验检查结束。

(2)沟槽安全防护措施:事故地点管沟槽未采取边坡支护措施，开挖比例不符合图纸 1:0.33的设计和海原县2024年县城西片区排水防涝工程求，实际放坡不足且未采取边坡支护措施。

经事故调查组综合分析认定，事故的直接原因为:沟槽边坡未按照设计文件要求及牌路山小区巷道专项施工方案进行放坡施工，事故段边[illegible]护，致使边坡发生坍塌。直接原因分析:沟槽边坡放坡坡率不符合至少为1:0.33的设计要求，实际放坡不足且未采取边坡支护措施。
