泸县2024年省级大中型水库移民后期扶持资金项目（毗卢镇）“6·11”一

泸县2024年省级大中型水库移民后期扶持资金项目（毗卢镇）“6·11”一般车辆伤害事故调查报告

2025年7月

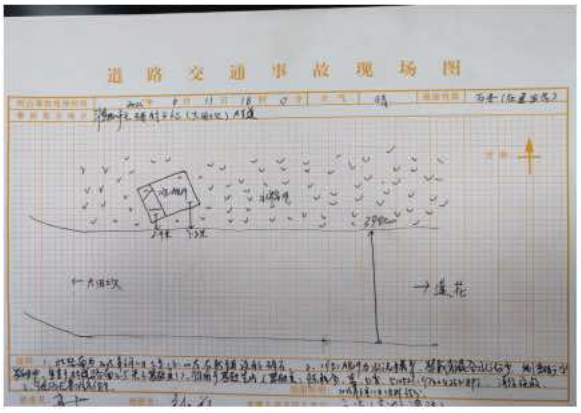
图 3：施救后事故现场照片

17时10分许，陈某全到达机耕道施工场地，采取倒退方式把装载混凝土的罐车倒入机耕道。在倒车至大田坝水泥道路转入莲花机耕道路约70m处时
右后侧倾斜。17时20分许，陈某全下车请求驾驶川E3A818载重混凝土罐车的熊某兵采用拖绳牵引将其车辆拉上路面。17时25分，陈某全独自将自备拖绳
套在川E3A818罐车尾部大梁上。17时28分，熊某兵回到川E3A818罐车驾驶室，但未起步前行；与此同时，陈某全回到事故车辆驾驶室启动车辆前行时车
左侧顺稻田壁下滑倾覆，车尾掉进稻田，车头驾驶室左侧紧贴田壁，在拖绳牵引力作用下驾驶室发生严重挤压变形，致使陈某全在驾驶室里无法动弹。

事故发生地点位于泸县毗卢镇毛楼村5社大田坝水泥道路转入莲花机耕道路70m处，机耕道路面宽3.9m，无交通标志、标线、中央隔离和路边防护
水稻田水面垂直高度3.2m，事故段机耕道路基边沿纵坡度为35°。事故车辆驾驶室左侧紧贴田壁，车头（向大田坝方向）距机耕道路面斜长2.9m；车尾

7.2m；拖绳一端系于事故车辆车头右侧，一端系于川E3A818罐车尾部大梁。

经现场勘查、调查取证、司法鉴定、技术分析等综合分析，事故直接原因为：陈某全驾驶载重车辆从大田坝水泥路倒退至莲花机耕道路约70m处时车身向右后侧倾斜，期间下车将拖绳一头系在事故车辆车头右侧挂钩上，另一头系在川E3AX1X载重车辆尾部大梁上，启动车辆前行时车辆向稻田下滑，倾覆，车尾掉进稻田，车头驾驶室左侧紧贴田壁，在拖绳牵引力作用下左侧驾驶室发生严重变形，致使陈某全被挤压窒息死亡。
