重庆涪陵绍兴市上虞区联益冷却塔有限公司
“2 · 10”一般坍塌事故调查报告

重庆市政府事故调查组

2026 年 6 月 16 日

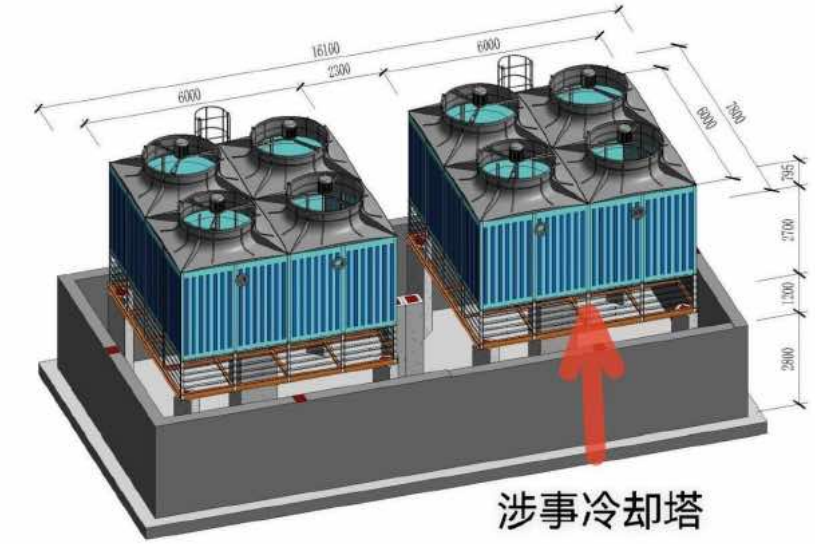
图1 涉事冷却塔示意图

涉事冷却塔（设备编号 TA10276）为重庆建峰浩康公司甲醛装置一线配套设备，2018 年4 月 由绍兴联益公司生产安装，调试正常后投入正常生产。生产安装单位：绍兴联益公司；安装时间： 2018 年 4 月；设备型号：B2-600DW 型方形逆流式冷却塔 ；结构形式：不锈钢框架+玻璃钢围护结构；规格尺寸：6m×6m×4.7m（无底盘形式）。

该冷却塔下部设置21根 C80mm × 40mm × 3mm 普通型钢（Q 235）柱脚，外围柱脚 16 根， 内部 5 根。外围柱脚之间有 6 道透气窗页 。柱脚部分高 1.2m，塔身高 2.7m，塔顶设 4 个 3m × 3m顶盖，顶盖中间为 ϕ2m 散热孔，上部设置4 台电机和风机，侧面设置进水孔和爬梯，塔内部设置型钢骨架和填充料。

冷却塔总重约 5.5t，其中填充料未使用前重约 990kg。（见图 1）

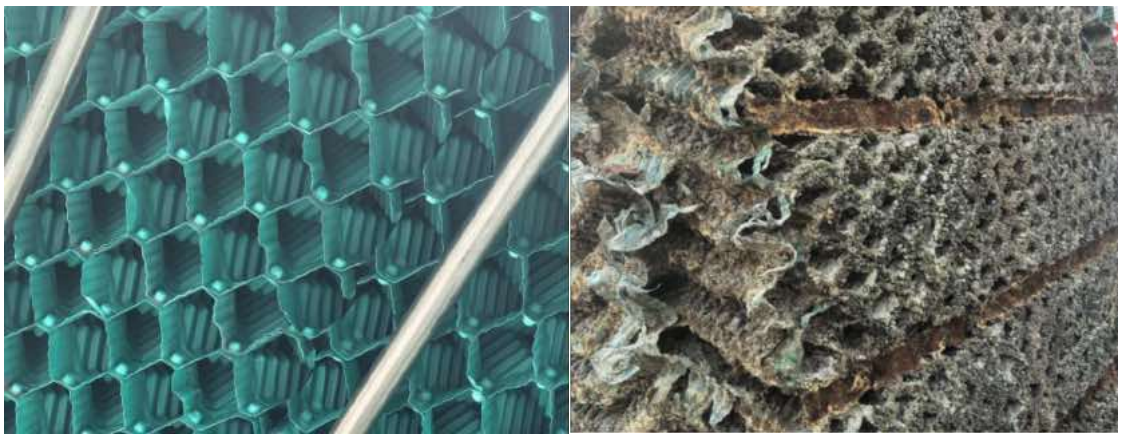
图3 左图为填充料出厂状态，右图为事发时填充料状态

经过约8年运营，冷却塔柱脚锈蚀严重，承载力大幅降低，同时塔内填充料蓄积大量水垢和结晶体。（见图3）经对涉事冷却塔部分填充料进行称重测算，旧塔填充料质量约为9665kg（含水垢及结晶体）。

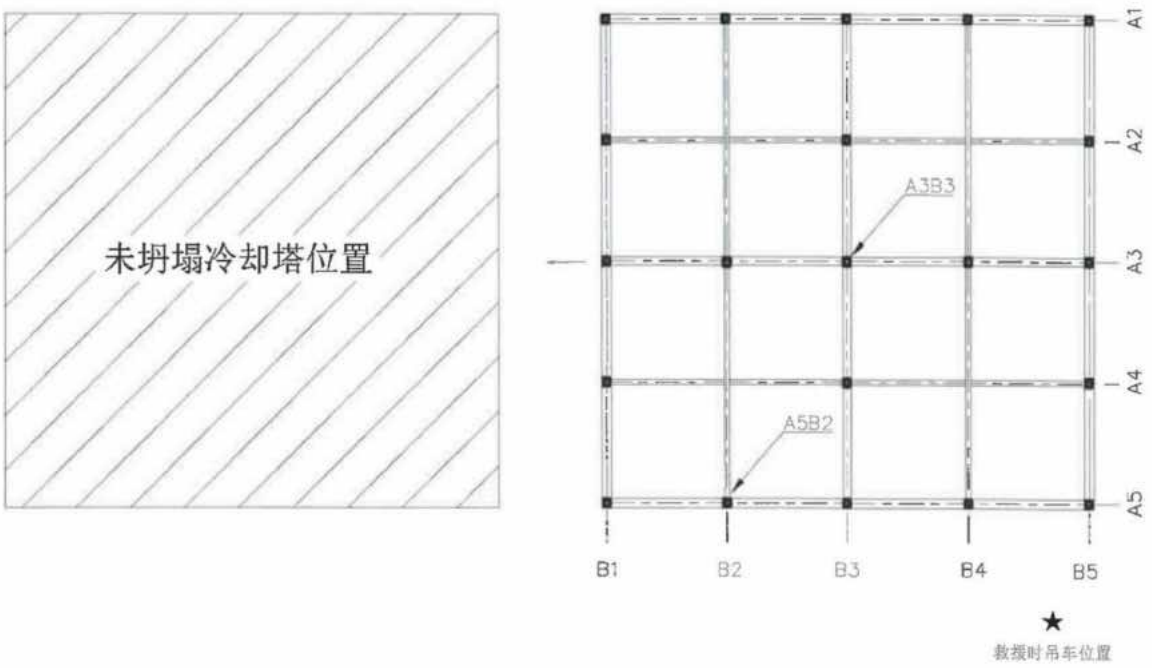
图8 涉事冷却塔立柱平面布置示意图

调查组委托重庆市建筑科学研究院有限公司对涉事冷却塔坍塌原因进行勘察分析。根据重庆市建筑科学研究院有限公司出具的《技术咨询报告》证实，涉事 TA10276 方形玻璃冷却塔共残留21 根立柱，其中一根立柱（位置编号 A5B2）断口处规则、平整，系冷却塔坍塌前形成的切割痕迹；其余立柱断面均呈弯曲、不规则状，为典型受力破坏特征。（见图 7、图 8）
