宁夏强盛工贸有限公司“5·21”
一般物体打击事故调查报告

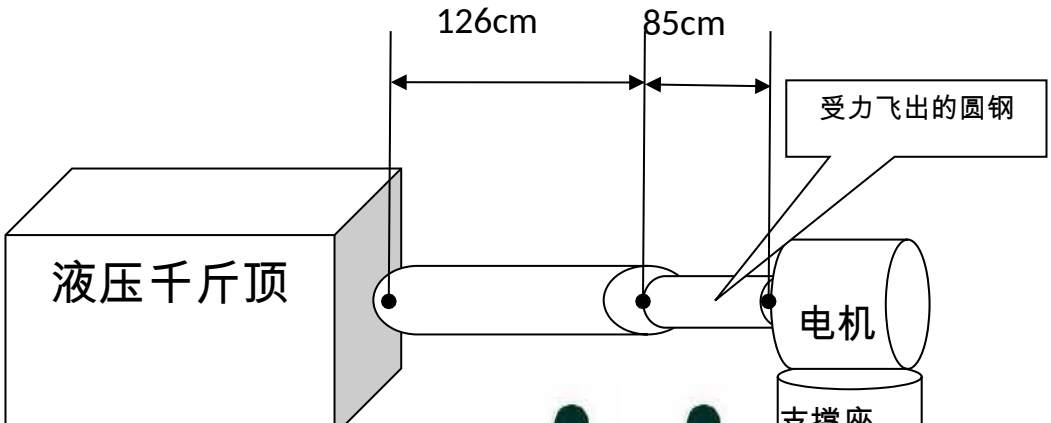
液压千斤顶

事故涉及设备1台，DYG液压千斤顶，上海液压工具厂制造，吨位800T，行程600mm，压力63MPa，出厂日期2016年6月。事故涉及器材2件，分别为长126cm直径100mm圆钢和长85cm直径50mm圆钢。

经调查，宁夏强盛工贸有限公司对液压千斤顶技术资料

缺乏管理，设备出厂技术资料丢失，该公司未制定液压千斤顶操作规程。

在没有操作规程的情况下，赵新鹏用两根直径不同的圆钢顶压电机芯轴，且顶压支撑距离过长，两根圆钢同轴度及垂直度偏差较大，从而造成顶压作业时圆钢弯曲打出，直接导致本次事故发生。

（一）深刻吸取教训，切实强化问题整改落实。宁夏强盛工贸有限公司要认真吸取此次事故教训，全面开展隐患排查和风险辨识，对存在的安全隐患要逐一进行整改，对作业现场存在的风险点和危险源要加强预防措施，尤其要加强对液压千斤顶作业的安全管理，制订规范的操作规程，确保从业人员有章可依。
