鄯善隆盛碳素制造有限公司“4·15”（叉车）一般淹溺事故调查报告

鄯善县人民政府事故调查组

2026 年 6 月 10 日

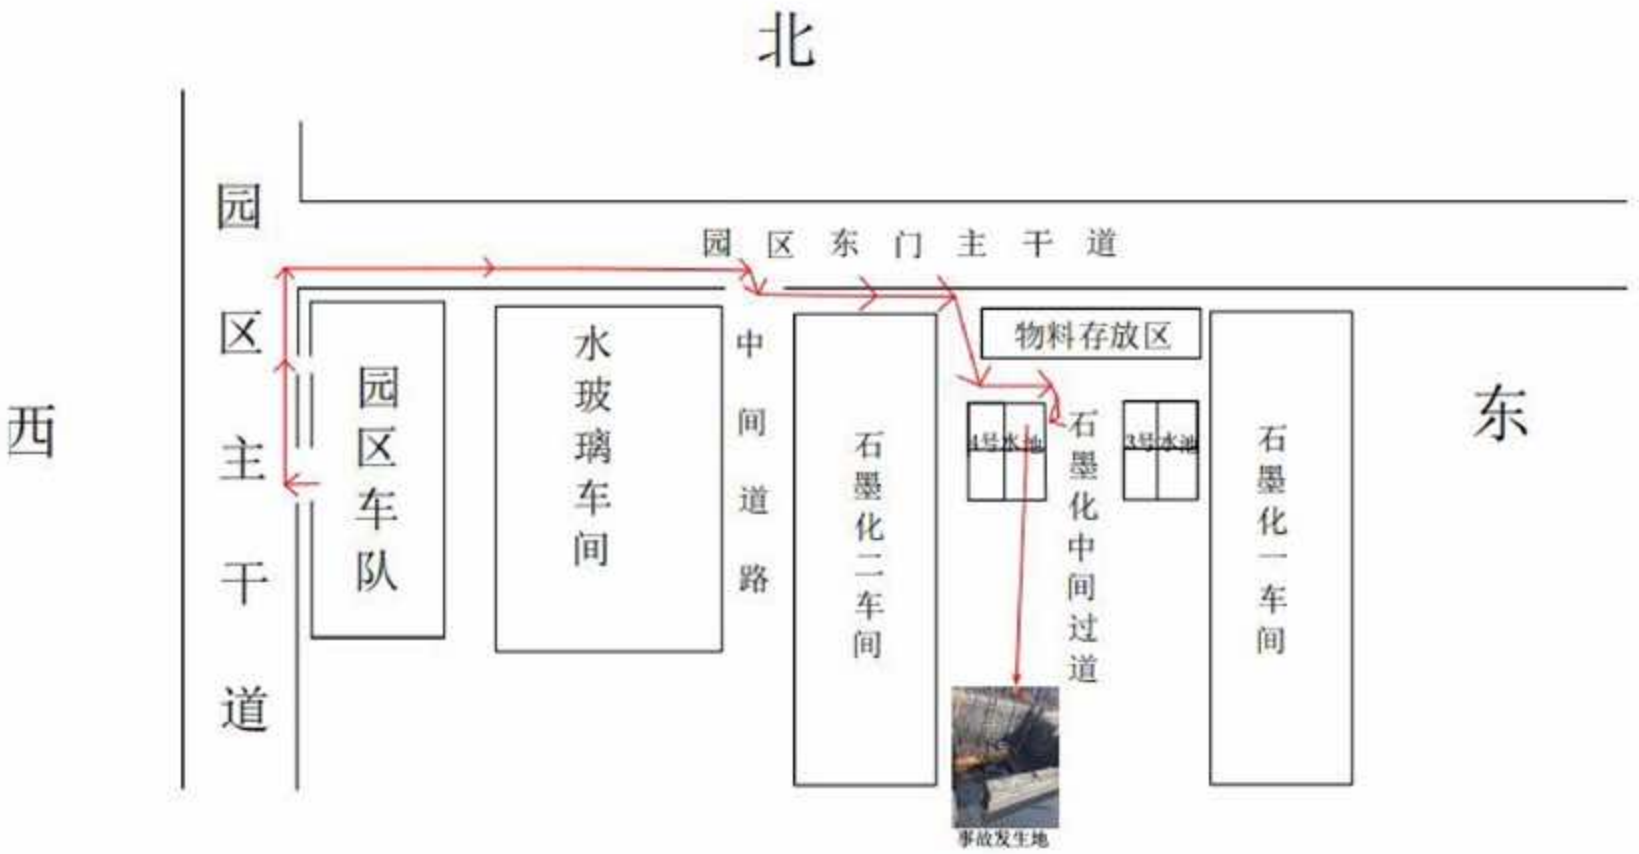
亚 x·xxx 为鄯善隆盛碳素制造有限公司翻斗车司机。通过华越型煤东侧园区主路监控视频看到，2026 年 4 月 15 日 15 点 15 分亚 x·xxx 驾驶内部编号 10-4 叉车通过鄯善隆盛碳素制造有限公司路口，监控时间要比实际时间快 2 分钟。实际时间应该是 15 时 13 分。亚 x·xxx 在未取得特种设备作业人员证件（叉车司机），且在未经公司领导授意的情况下擅自驾驶内部编号为 10-4 的叉车，由新疆东部合盛硅业有限公司车队返回鄯善隆盛碳素制造有限公司车队，叉车行驶至鄯善隆盛碳素制造有限公司石墨化 2 车间北侧冷却水池处时，此处为向右直角转弯，因亚 x·xxx 操作不当，驾驶事故叉车转向过度于转弯处冲破循环水池护栏坠入水池中，后经救援，17 点 40 分亚 x·xxx 被救援上岸时，经医学诊断确认已无生命体征。

亚 x·xxx 未取得特种设备作业人员证件（叉车司机），且在未经公司领导授意的情况下，在非作业状态下驾驶叉车，行驶途中因对叉车操作不熟练，转弯操作不当坠入循环水池

中致其溺水死亡，是造成该起事故的直接原因，也是主要原因。

鄯善隆盛碳素制造有限公司安全生产管理制度和特种设备管理制度执行不到位，对公司人员安全教育培训不到位，未妥善保管停用车辆以及车辆钥匙，致使未取得特种设备作业证件的人员操作特种设备是造成该起事故的间接原因。

要针对该起事故中暴露的不足之处，召开事故分析整改专题会，总结教训，对照《中华人民共和国特种设备安全法》和有关法律、法规、安全技术规范、标准等规定，完善并严格执行“持证上岗”、“定人定车”等叉车安全管理制度，加强叉车司机安全教育和技能培训，及时修复涉事护栏。同时要举一反三，在公司内部开展一次专项排查和安全警示教育，提
