九江德安江西省富煌钢构有限公司“2.26”一般机械伤害事故调查报告

德安县人民政府事故调查组

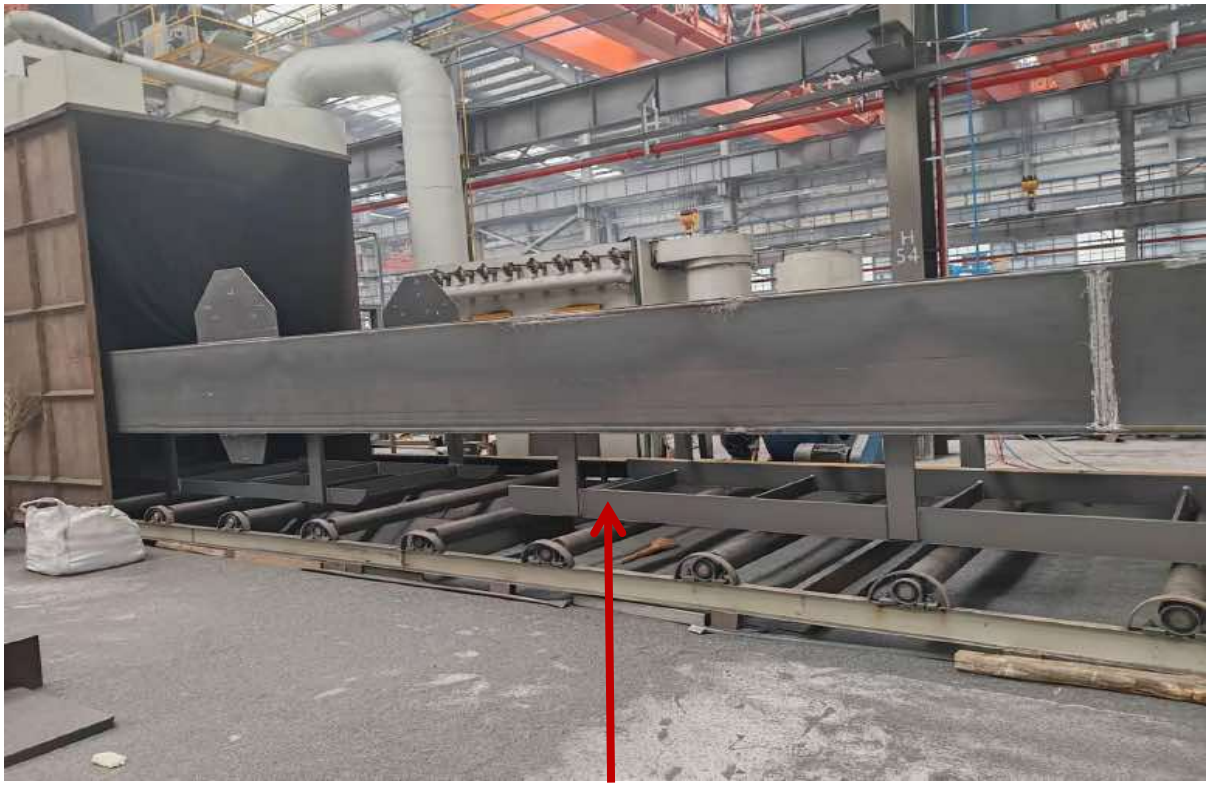
事故发现地现场照片

2024 年 2 月 26 日晚，因工期紧张，按照生产计划和任务安排，三分厂七车间带班班长赵富仓安排抛丸工王宝海和董心平在抛丸区域进行夜班作业，董心平负责通过式抛丸机前段进行送料作业，王宝海负责通过式抛丸机后端进行卸料及清除构件内钢砂，21 时 40 分左右，董心平听到求救声，立即来到抛丸机后端察看，发现王宝海倒在辊道滚筒内侧构件下方处，头部被正在辊道运行的钢构件下方托架和滚筒挤压。

抛丸工王宝海在辊道通过式抛丸机后端进行钢构件表面钢砂清理作业，在清理过程中，未等钢构件抛丸完成并且停机，擅自钻进钢构件下方辊道内侧进行清理构件钢砂，不慎被正在辊道运行的钢构件撞倒，导致头部被构件下方托架和滚筒挤压致使其身亡，是事故发生的直接原因。
