托里县供排水公司“7·20”事故调查报告

2024年7月20日9时54分许（北京时间，下同），托里县供排水公司在托里县S318线408KM+740m十字路口铁斯巴汗牧场方向220米右侧5米处抢修管道时发生一起坍塌事故，致1人死亡、1人轻伤，直接经济损失85万元。

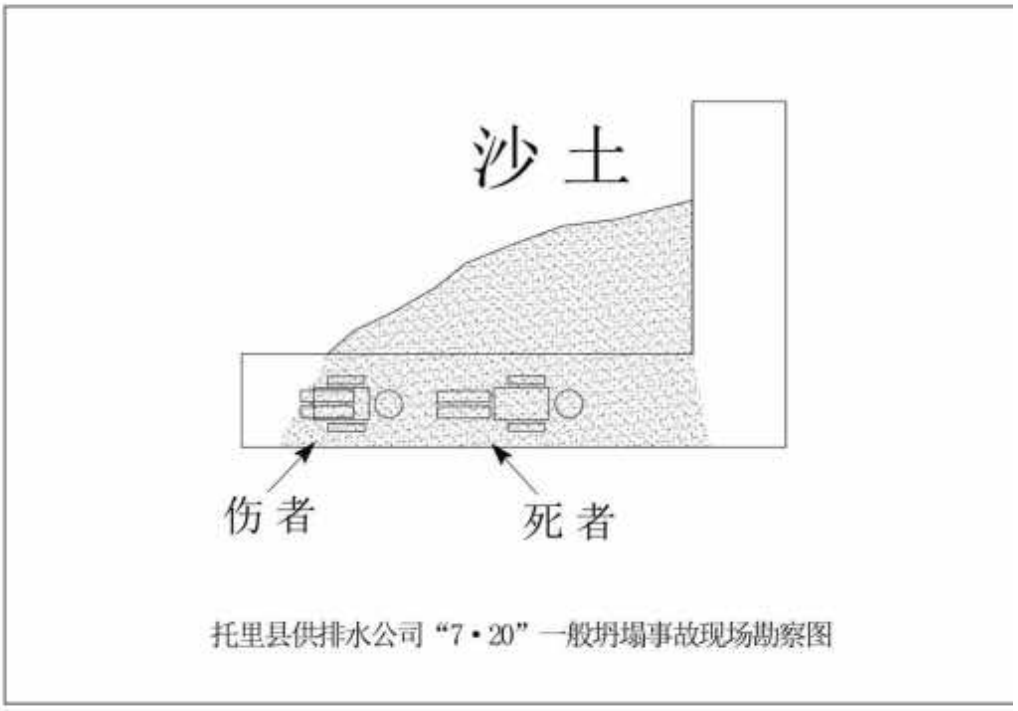
图1 事故现场勘察平面图

经现场勘察，事故发生地点位于托里县S318线408KM+740m十字路口铁斯巴汗牧场方向220米右侧5米处开挖的供水管网管沟内，该管沟横截面呈：

型，长6.31m、宽1.08m、深2.41m。管沟开挖出的土石方全部堆放在沟边北侧和东侧，管沟壁中部有回填的建筑垃圾，7月19日托里县城镇区域有中雨过程，开挖的管沟壁受雨水浸润、冲刷，管沟底部存有积水，沙石土质松软，管沟拐角处和管沟壁西北侧发生坍塌，土方约1.8m³，将蹲在管沟内切割作业的两人掩埋，其中死者马某某靠近管沟拐角处全身被埋，伤者马某靠近管沟西北侧被沙土埋至胸口。

2.7月19日托里县城镇区域有中雨过程，抢修开挖的管沟壁受降雨影响稳定性降低；开挖的管沟部位有回填的建筑垃圾，土方整体的结合度降低，增加了管沟壁坍塌风险。
