东莞市东坑镇“3•9”一般叉车挤压事故调查报告

东莞市东坑镇“3•9”一般叉车挤压事故调查组

2024 年 5 月 17 日

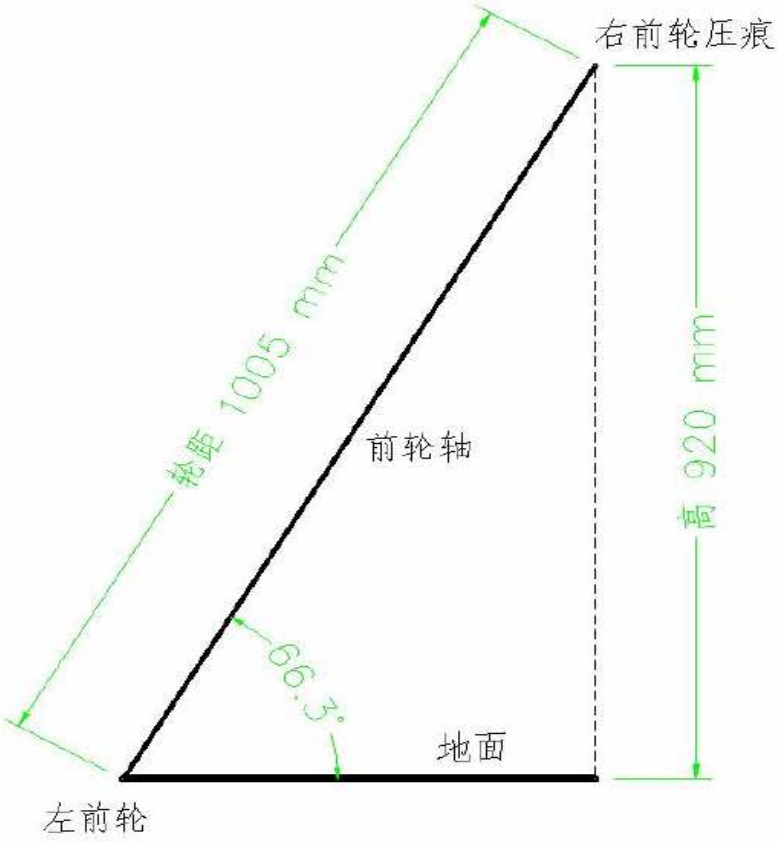
图 1

2024年3月9日上午11时15分许，雄业公司负责人唐细仔为避免涉事叉车淋雨，驾驶空载叉车从公司门口往公司内铁皮棚行驶，未系安全带。在行驶过程中，叉车冲上铁渣堆，右前轮骑压在离地面高度约0.92m的铁渣堆上（见图1），叉车向左倾斜，前轮轴与地面形成了较大的角度（约为66.3°，见图2），且货叉上套的耙子较长（约6.09m，见图3）、距离地面较高（约3.00m，见图4），导致叉车重心偏移，向左倾翻。唐细仔往叉车倾翻方向跳车，被倾翻叉车的护顶架砸到头部致死。

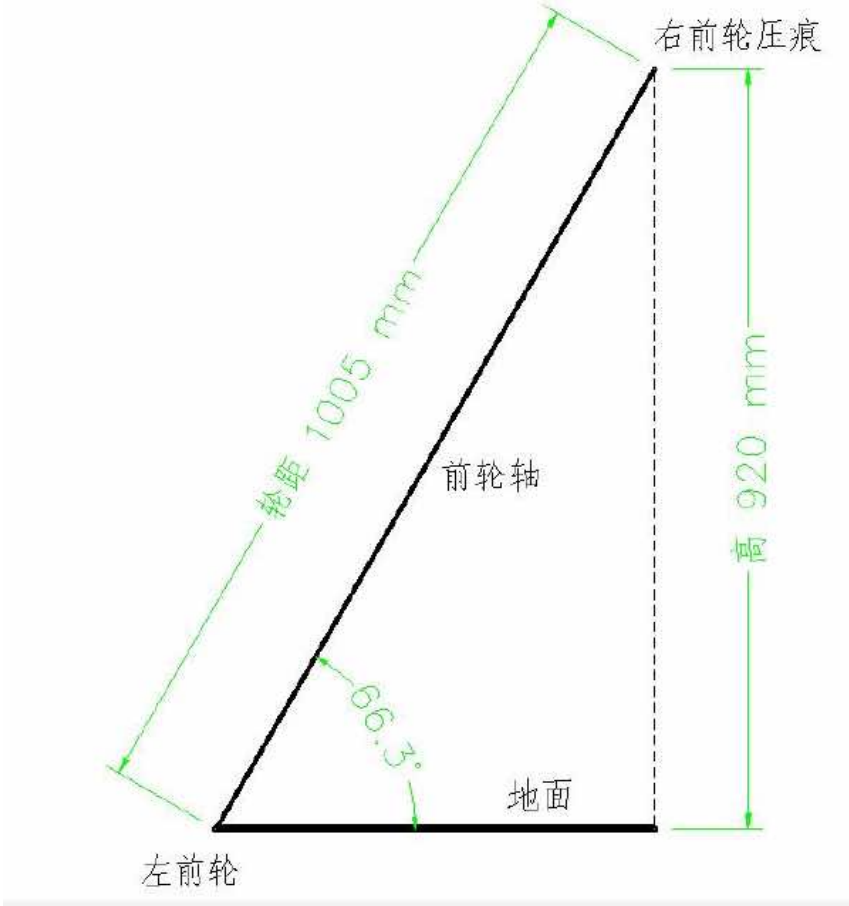
图 8

（4）涉事叉车倾翻处堆放大量铁渣，铁渣堆上有明显轮胎压痕，压痕最高点离地约为 0.92m（见图 8）。叉车向左倾斜，前轮轴与地面形成了较大的角度（约为 66.3°，见图 9）。
