泸西县向阳乡永三向线K44+300处电力铁塔 修复作业“2·12”一般高处坠落事故调查报告

向阳乡永三向线K44+300处电力铁塔修复作业

“2·12”一般高处坠落事故调查组

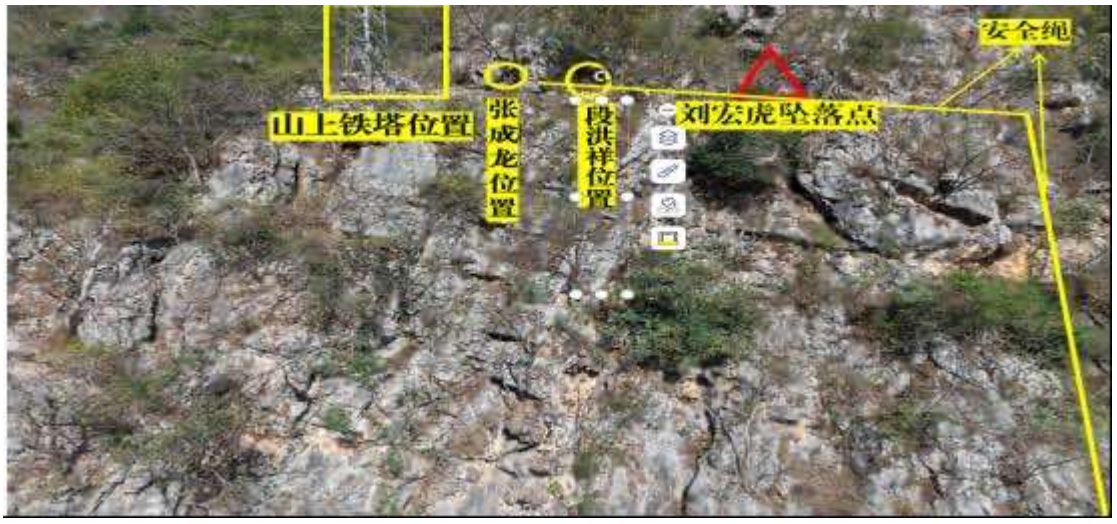
图2：事故现场位置示意图

离道路凹凸崎岖狭窄，当天光线气候良好[]，具备通行条件。刘宏虎、段洪祥、张成龙三名作业人员负重10至15公斤依次撤离。刘宏虎不慎踩滑，从垂直石壁坠落约20米。

（图2拍摄于2026年2月13日，辅助还原事故现场）

死者刘宏虎在拆除临时拉线拆除后，下山撤离过程中，因未能结合现场实际地形条件进行充分的风险预判与评估，对沿途存在的沟坎障碍及陡峭石壁路段的危险性认识不足，且在负重10至15公斤通过凹凸崎岖狭窄路段时未能仔细观察，未对复杂地形保持持续高度警惕，不慎踩滑失足从垂直石壁坠落约20米，后经抢救无效身亡。

（二）完善复杂地形作业安全防护措施，落实协同监护机制。针对山地、陡坡、沟坎等复杂地形条件下的作业项目，施工单位须预先组织开展现场安全风险排查，科学规划作业及撤离路线，并增设与之相适应的专项安全防护设施。要严格执行现场协同监护制度，指定专人负责安全警示与提醒工作，对负重行进、陡坡通行等重点环节实施强化管控，督促作业人员保持谨慎、缓步慢行，全面落实各项防护要求，及时排查并消除行进途中存在的安全隐患。
