碧江区锦江街道“10·3”江宗门码头观光竹筏翻覆事故

碧江区锦江街道“10·3”江宗门码头观光竹筏翻覆事故调查组

2025年12月

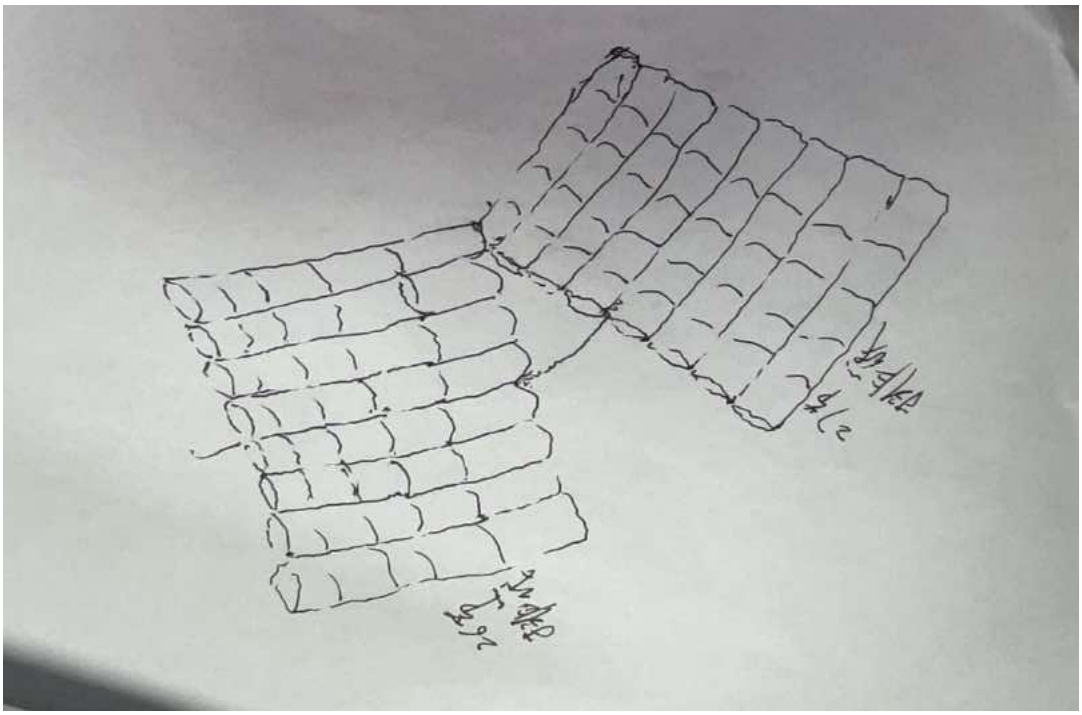
联排竹筏计划当日 18 时 40 分出航，因游客多，检票时间增加，实际 41 分多从锦江河江宗门码头离岸，船头向前稍偏右行驶至航道中间，船尾在龙头主动力带动下，同时辅助向左大转弯行驶至航道中间。43 分 32 秒，龙身后半段离左侧码头 2~3 米，龙尾离右侧河对岸约 5-10 米，第 27 节向前行驶至 23#—24#泊位之间（从监控和现场观测），航行约 28 米（离左侧码头约 1.5~2m），形成 U 字型夹角，以 27 节为顶点，且近垂直于河道，27 节竹筏右舷前端与 26 节右舷末端形成卡位，造成第 27 节竹筏从左侧往右侧翻覆，造成 4 名游客失足落水。U 字形船尾一侧 33 节右舷末端距离至 27 节右舷末端长度约小于 48 米，U 字形龙身方向一侧龙头右舷前端距离 27 节右舷前端长度约小于 200 米，龙尾至 27 节竹筏一侧与 26 节竹筏靠前一侧夹角约 50°~70°。

18 时 42 分 29 秒，联排竹筏尾部形成 U 型状态

18 时 43 分 29 秒，27 节竹筏与 26 节竹筏卡位前镜头（右上角）

18 时 43 分 30 秒，27 节竹筏与 26 节竹筏卡位时镜头（右上角）

27 节竹筏与 26 节竹筏卡位分析图

人员落水后，27 节竹筏状态

后侧与第27节竹筏的右舷前侧之间发生了严重的“卡位”（26节竹筏挡住27节竹筏）现象，导致第27节竹筏右舷因受力过大、吃水过深而失去平衡，于18时43分在锦江主航道左侧发生侧翻，造成杨素英溺水死亡。
