事故调查报告

鱼峰里雍立冲村“8·20”一般淹溺事故调查报告

来源： 鱼峰区应急管理局

发布日期：2026-10-10 17:10

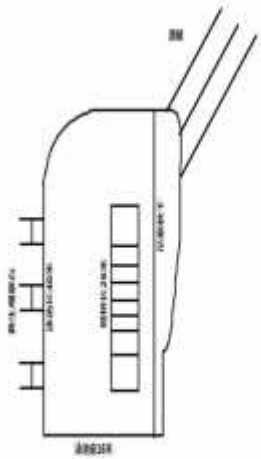
图1、2 柳州市大塘口农业观光服务有限公司泳池示意图及现场图

事故发生地位于柳州市大塘口农业观光服务有限公司室外人工游泳场所（泳池）。泳池长约40米、宽约16米，呈不规则形状，水面面积约730平方米，设有3个救生观察台。泳池内设有晃桥、滑梯及吊索式秋千：晃桥长约26米；滑梯位于泳池东北侧；吊索式秋千横跨泳池南北两侧，吊索上悬挂有长约40厘米的座椅，座椅垂挂高度约1米，座椅底部距水面约46厘米。事发点泳池水深1.48米。
