# 华润电力（贺州）有限公司“11.27”机械伤害事故调查报告

“11·27”一般机械伤害事故调查报告

2024年11月27日15时40分许，位于贺州市富川瑶族自治县莲山镇华润循环经济园区进厂大道的华润电力（贺州）有限公司内发生一起机械伤责任事故，造成1人死亡，直接经济损失158万元。

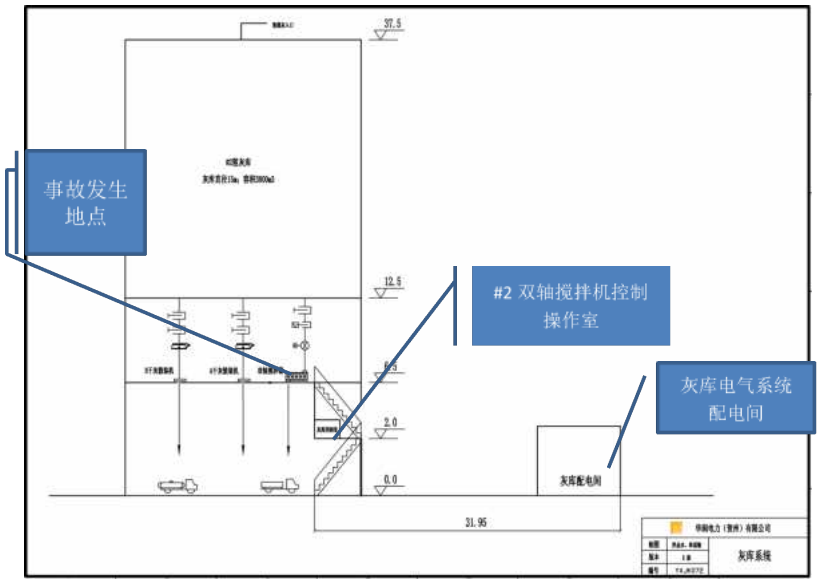
图一：事故车间所在位置图

（1）事故车间所处位置，如图一。
