石棉回隆四川盛屯锌锗科技有限公司“5·29”一般中毒和窒息事故调查报告

2023年5月29日凌晨4时许，四川盛屯锌锗科技有限公司资源再生一车间2号回转窑停产检修期间发生一起中毒和窒息事故，造成2人死亡，直接经济损失约316万元。

石棉县人民政府事故调查组

2024 年 1 月 14 日

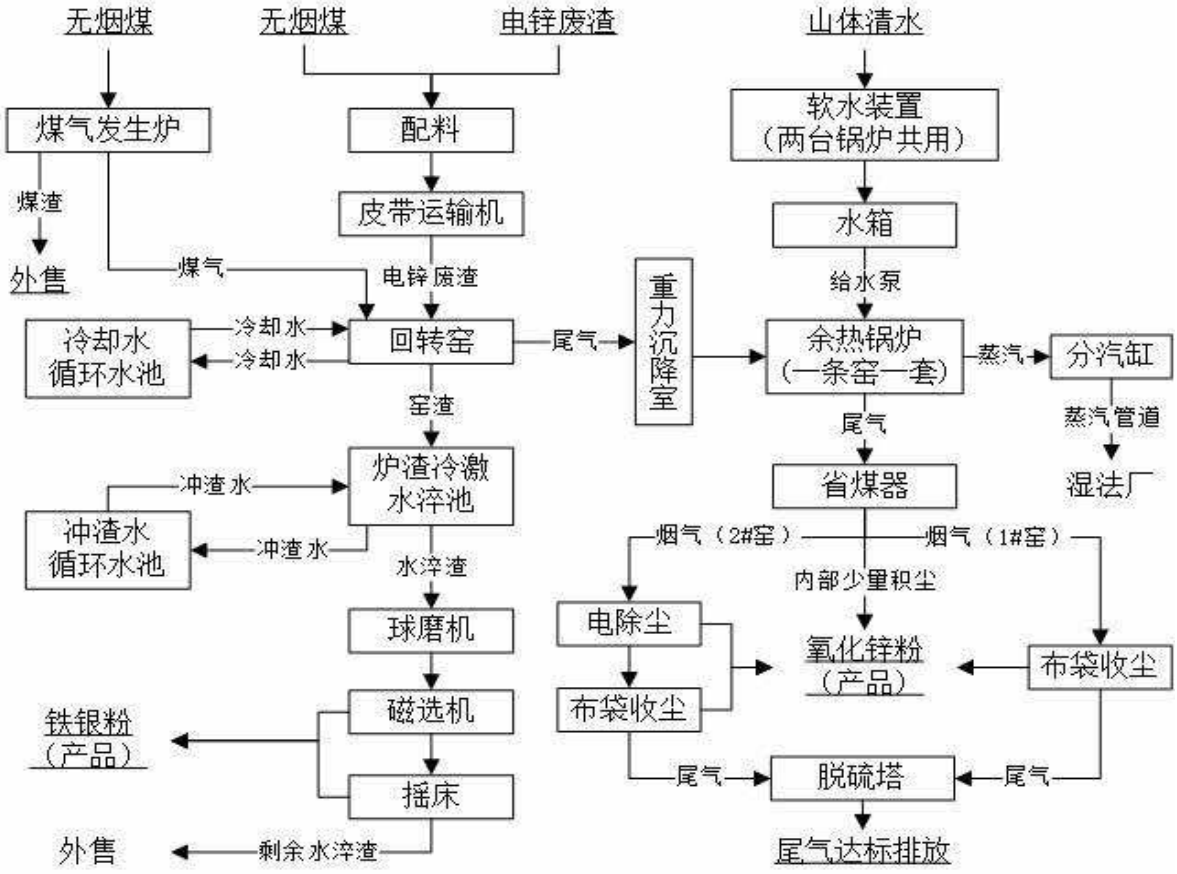
图1 工艺流程图

资源再生一车间生产工艺主要为煅烧电锌浸出渣(含铅、锌、铟、锗）得到氧化锌产品，同时回收铁、银等金属。具体生产流程为将电锌浸出渣（含铅、锌、铟、锗）通过配料与无烟煤混合。按煤比 0.64 进行配料后，用装载机运料至下料斗通过皮带运输机送入回转窑内。在窑内经预热、干燥、还原挥发、冷却四个过

程。回转窑反应挥发区温度为1000-1300℃，混合料中的有价目金属锌、铅、锗、铟等被还原，并挥发进入气厢，在气厢中氧化成氧化物，即氧化锌烟尘，进入布袋收尘器中，人工袋装即为粗氧化锌产品。

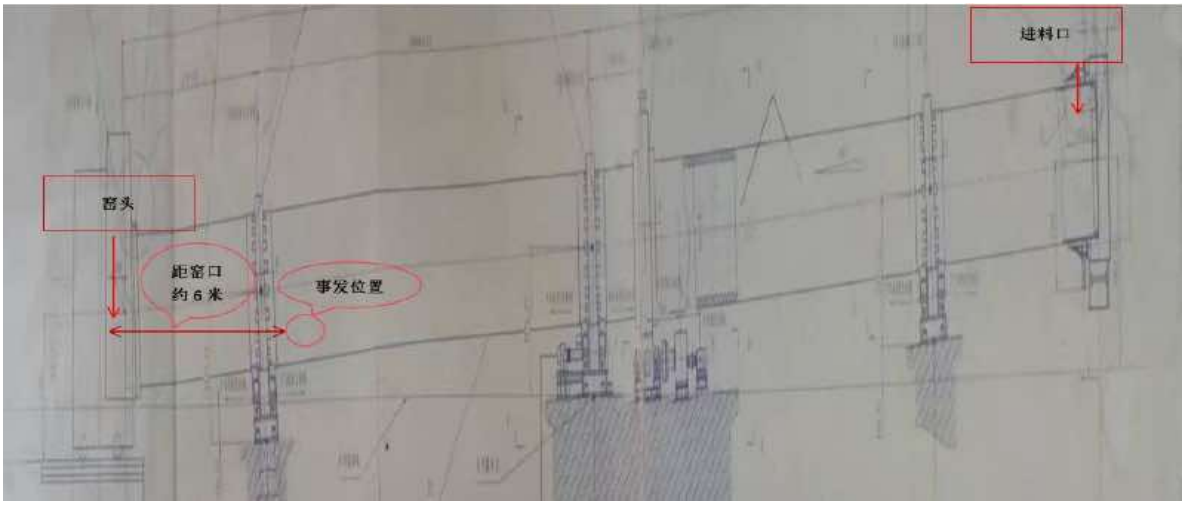
图4 2号回转窑生产照片

事故发生在四川盛屯锌锗科技有限公司资源再生一车间2号回转窑内，位于石棉县回隆镇，事故回转窑宽3米，长45米，呈拱形状结构。事发时两名死者位于2号回转窑内距窑口约6米处。
