黄岛青岛世纪海佳机械有限公司“9·2” 一般物体打击事故调查报

青岛西海岸新区政务网　发布日期：2024-07-03

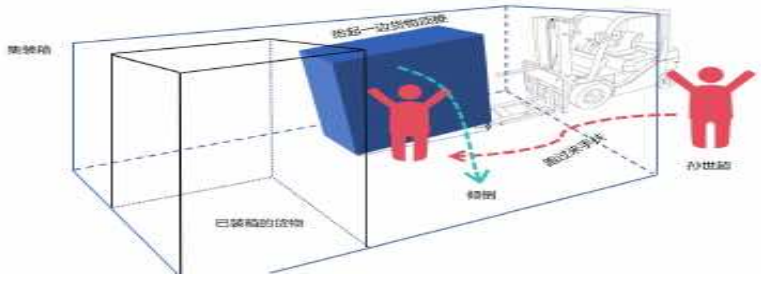
9时许，张某磊接总装部孙某超通知，开始装箱。顺利将第一组喷水织布机装车到集装箱头部贴近东侧位置，之后开始装第一组磊驾驶叉车将龙头放到集装箱上后，将龙头从横向位置调整成纵向位置，龙头轻的一端在集装箱头部。9时25分左右，张某磊驾驶叉挑起龙头重的一端（重的一端离地约15公分，轻的一端未离地），开始往集装箱内部推进，孙某超站在集装箱尾部与装卸平台间指挥推进集装箱内约1米时，张某磊发现龙头有向东侧倾倒的情况，遂立即停车。此时，孙某超也发现了，从集装箱尾部跑到集装箱内举起倒的龙头，未果，龙头继续向东倒下，将孙某超压倒至车厢板。

（孙某超从安全区域进入危险区域示意）

孙某超安全意识淡薄，违规进入叉车作业危险区，货物倾倒过程中，从安全区域跑到危险区举起双手扶住倾倒的货物被压至车事故的发生。
