天峨县三堡乡顶换矿区“7•11”非法盗采中毒（窒息）事故调查报告

2022年7月11日，天峨县三堡乡顶换村里基屯5名群众非法进入顶换矿区已用水泥砂浆封堵的废弃矿硐进行盗采活动，造成3人中毒死亡，2人受伤，直接经济损失82.1万元。

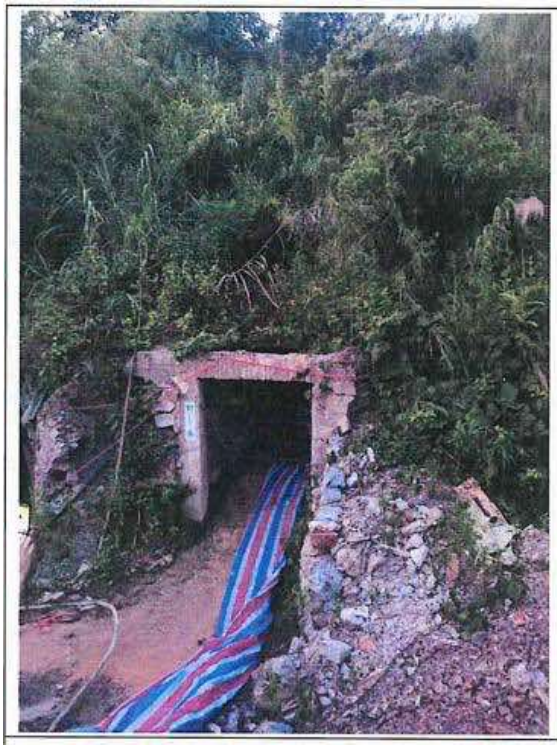
图 1：顶换矿区“7·11”事故矿硐井巷平面示意图

①从硐口（见图1和现场照片1）至事故点的盲竖井为700米平巷，断面平均1.3米×1.6米；

②盲竖井（见现场照片2）深32米，直径1.2米；

③距离盲竖井7米处为木支护盲斜井（见现场照片3），斜长60米，断面0.6米×0.7米；

④盲竖井与盲斜井上下相互贯通，其中中部有两处联络巷，靠近盲斜井底部一侧为5.0米（长）×5.0米（宽）×3.0米（高）

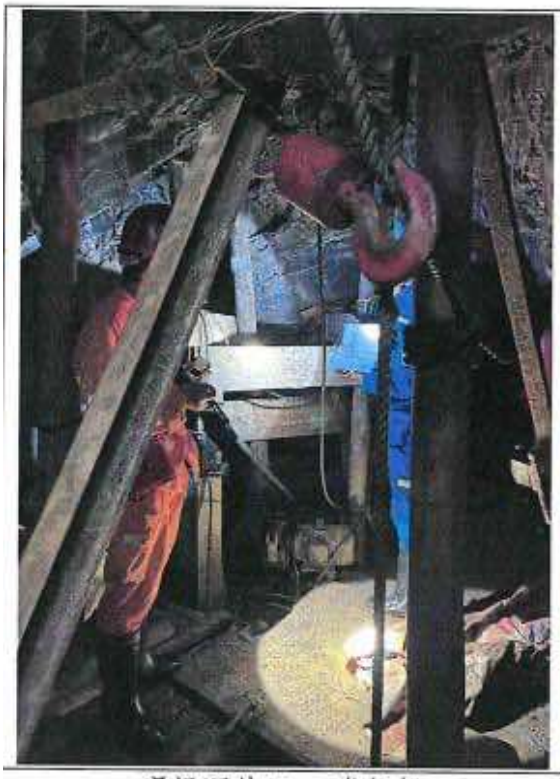
①矿硐内的第一个岔巷存放有3台手推车(见现场照片4);

②距盲竖井井口25米处有一台W-3/5- J型银潮牌活塞式柴油驱动空气压缩机（见现场照片5、6）;

③盲竖井井口一侧有一台小型卷扬机（见现场照片7），另侧有一台小型鼓风机（见现场照片8）;
