朝阳香河园北京久鑫加固工程技术有限公司“7·24”一般高处坠落事故调查报告

2023 年 7 月 24 日 17 时 35 分许，朝阳区香河园地区北三环西坝河 18 号内一装修施工现场内发生一起高处坠落事故，造成 1 人死亡。

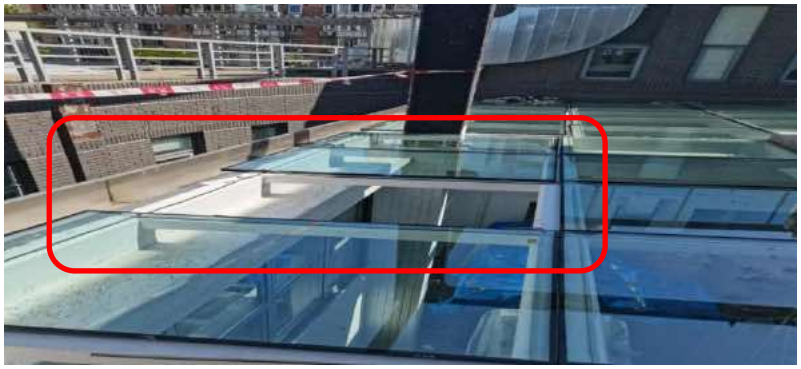
经现场勘查，事发孔洞位于二层玻璃顶棚东北角处，孔洞长1200mm，宽1100mm，距离一层高度约6米。

图1 李某成坠落前

图2 李某成坠落瞬间

图3 导致李某成坠落的孔洞

李某成在二层玻璃顶棚处进行收尾作业时，因玻璃顶棚孔洞处未采取安全防护措施[1]，李某成不慎从孔洞处坠落至地面造成头部创伤致失血性休克后死亡。

[1]《建设工程施工现场安全防护、场容卫生及消防保卫标准》（DB11/945-2012）第2.6.1条：短边长度1.5m以下的孔洞，应用坚实盖板封闭，有防止挪动、位移的措施，盖板应加警示标识。
