惠城水口某电子信息产业基地项目（三期）“5•17”物体打击事故调查报告

惠城水口某电子信息产业基地项目（三期）

“5·17”物体打击事故调查组

2023年7月31日

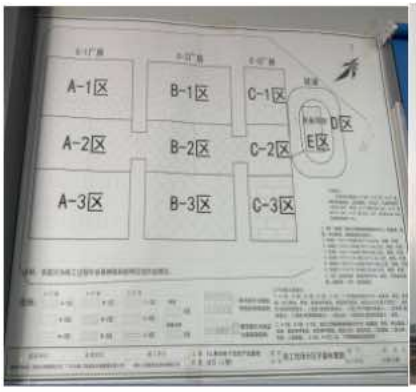
图一

14时25分许，组装到第4、5根螺栓时钢梁突然向后（北侧）侧翻，其中4名工人及时逃离至侧翻钢梁旁边，刁某红当时俯下身子在安装第4根螺母（见图一），未及时起身逃离，身躯脖颈处被钢梁压住，面部朝下，吊车司机陈某才发现钢梁侧翻后，急忙将钢梁吊起。

3.发生侧翻前钢梁及连接板状态：钢梁横向竖立在组装区地面，组装区地面凹凸不平，没有硬底化，钢梁下部为拱形结构，只有两端部与地面接触，钢梁右端的两块连接板组装到第4、5根螺栓（见图四、图五）。

刁某红安全意识淡薄，未掌握岗位安全操作技能，未确定钢梁支撑稳固且吊件放置在不平稳地面的情况下，在钢梁卧立北侧面冒险进行安装作业，钢梁倾倒时将其压伤致死，是导致事故发生的直接原因。

（一）狠抓企业安全生产主体责任落实。事故相关单位要深刻汲取此次事故教训，严格落实安全生产主体责任，依法履行安全生产管理职责。湖北建总要采取有效形式开展安全生产教育培训和安全生产技术交底，加强对作业现场管理，深入开展事故隐患排查治理工作，加大对钢结构施工过程中各环节的检查力度，在作业现场使用吊车等起重设备时，要派专人协调、指挥，并安排专职安全管理人员对作业全过程进行安全旁站监督检查，海矿公司必须按照工程施工方案和安全技术交底的要求开展施工，钢结构连接板拼装作业要按要求，将钢梁吊到钢梁拼装支撑支架上临时支撑，杜绝违规作业。
