鄂城泽林鄂州市凯鼎建材有限公司

“8·12”一般坍塌事故调查报告

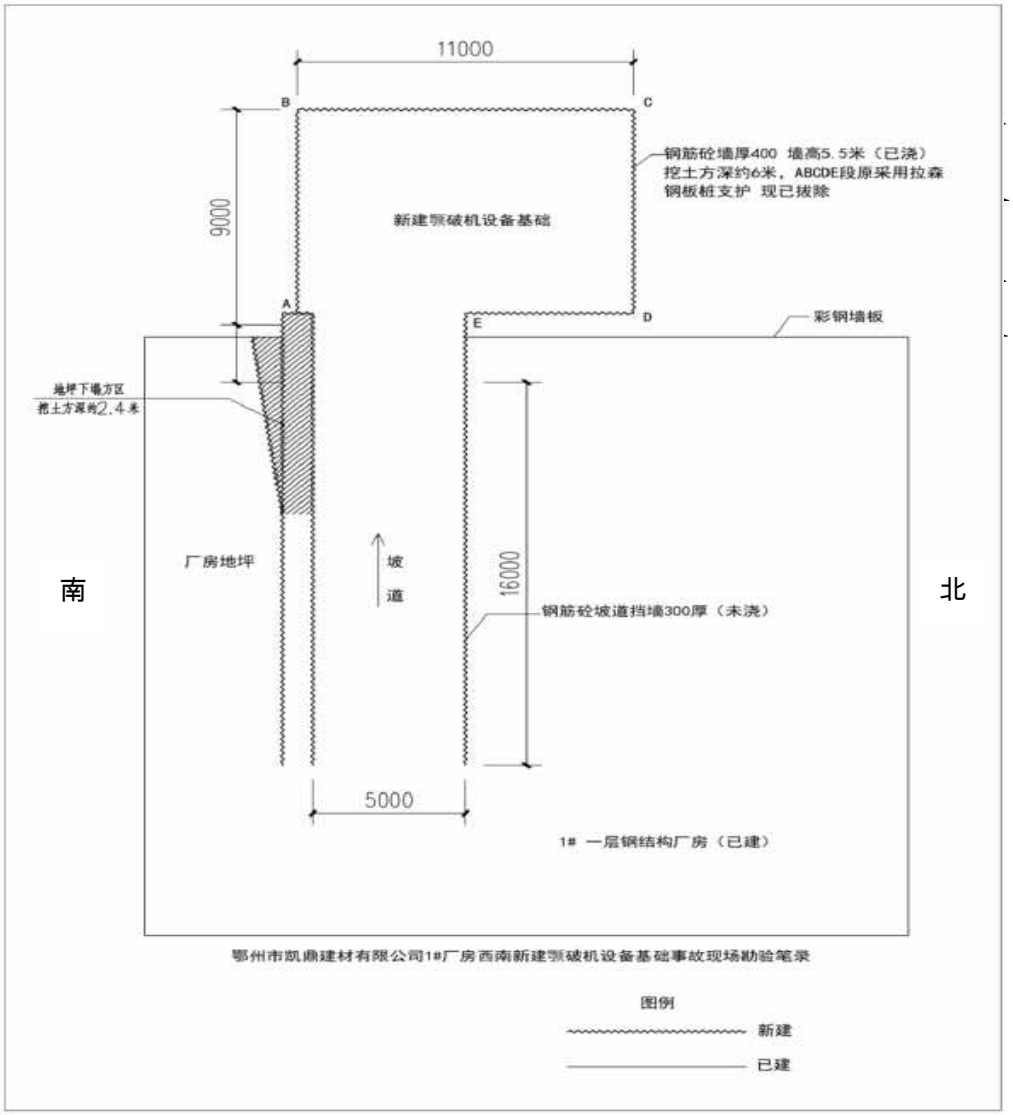
图1　事故现场勘验情况

颚破机基础项目基坑周长约70m，开挖深度0.3m至6m，基础墙厚400mm已浇灌完成，并已回填土；颚破机基础项目厂房内坡道处两侧厚度300mm挡墙钢筋模板制作安装，未浇灌混凝土；颚破机基础项目厂房内坡道南侧挡墙模板加固过程中，室内地面以下距坑底约2.4米深处的地面下土方坍塌；无临边防护措施；已对危险区域设置警戒线。

事故直接原因是：鄂州市凯鼎建材有限公司不具备建筑施工资质，擅自进行颚破机基础项目工程的施工建设，现场安全防护不到位，现场施工作业安全措施没有得到保障，而造成深基坑坍塌事故。
