盘锦盘山德润商贸有限公司“8·31”
较大中毒事故调查报告

盘锦市政府事故调查组

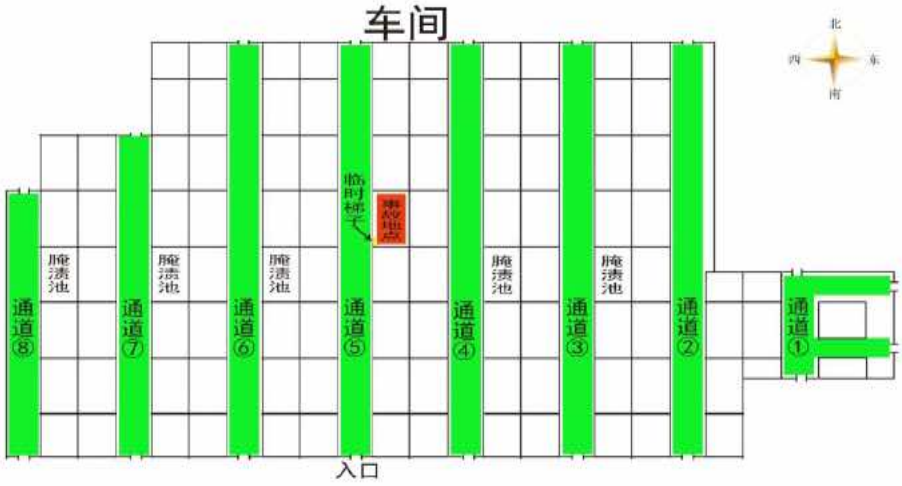
图 4 事故池位置示意图

企业主要建筑物为 9035.37 ㎡（约 13.6 亩）的钢结构框架腌渍车间，车间内包含蔬菜腌渍池 123 个，车间外设有 9 个环保沉淀池（见图 4）。

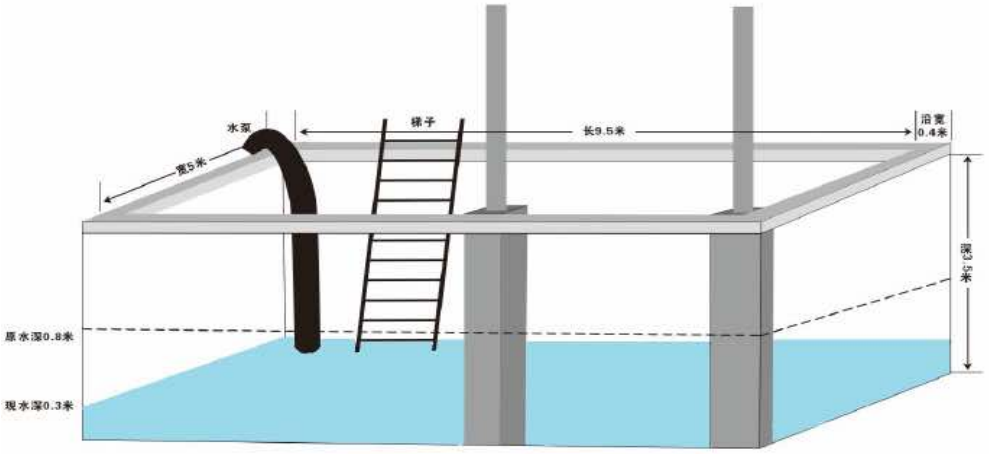
图 6 事故腌渍池现场勘查示意图

车间事故腌渍池现场影像如图 5 所示，池长 9.5 米、宽 5 米、深 3.5 米，长方体容积为 166.25 立方米（见图 6）。采用砖砌结构。据调查，该公司于 2023 年 7 月下旬已将萝卜从腌渍池捞出，池内残留少量萝卜和腌渍污水，深度约 0.8 米，至事发当日已放置约 1 个月。

经调查分析，事故腌渍池未及时清理，残留的萝卜和腌渍污水经过 1 个月持续厌氧发酵，池内污水经搅动后大量硫化氢等有毒有害气体溢出并在有限的空间中集聚，作业人员吸入后导致中毒。
