青铜峡宁夏亿丰源新型材料有限公司“9·15”一般车辆伤害事故调查报告

青铜峡市人民政府事故调查组

2026 年 2 月 6 日

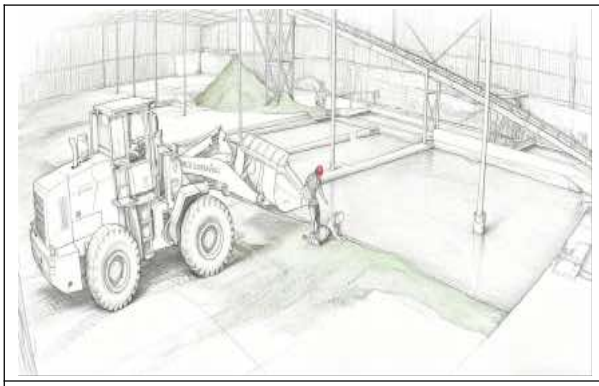
图1 事故发生时示意图

2025年9月15日13时30分许，宁夏亿丰源新型材料有限公司雇佣装载机司机王某设操作装载机，用铲斗将王某明、冯某林托举至车间东南角皮带输送机机头部位，配合开展设备检修作业。14时33分左右检修结束，王某设用装载机铲斗将王某明、冯某林放至地面。冯某林、王某明沿沉渣池北侧一前一后由东向西行走。王某设驾驶转载机将铲斗升起，倒车至车间北门口换挡前行，同时降下铲斗进入沉渣池作业区域，铲斗下降推进过程中将行走至装载机铲斗前方的冯某林、王某明2人撞倒，冯某林倒地后从铲斗下方爬出，

宁夏亿丰源新型材料有限公司外聘的装载机司机王某设安全意识淡薄，驾驶装载机行进过程中未按照规范将铲斗落地，因视线遮挡未观察到作业区域人员位置，将安全防范意识差的王某明铲倒挤压导致腿部受伤。

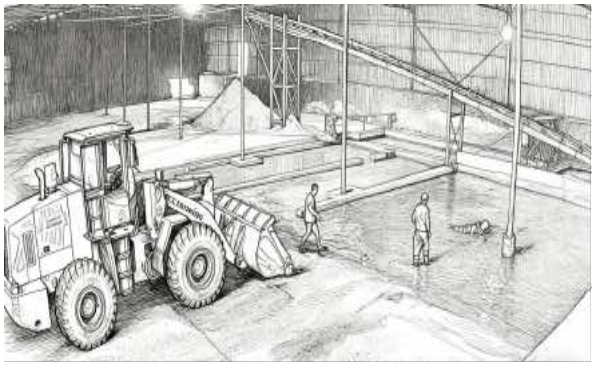
图2 事故发生后示意图

王某明则被铲斗撞到后挤压推进沉渣水池内。冯某林起身立即向驾驶室内的王某设呼喊，此时装载机已向前行驶约4米左右，王某设听到呼喊声后立即停车，升起铲斗倒车退出沉渣水池，并熄火驻车。车间同事李某目睹事故发生后，第一时间向总经理黄某电话汇报情况，黄某抵达现场后，立即安排办公室主任陆某军拨打120急救电话，同时组织现场人员开展应急救援。15时05分许，120急救车抵达现场，急救人员现场清创处理后，将王某明送往青铜峡市人民医院接受治疗。9月18日，王某明在宁夏医科大学附属医院进行双腿高位截肢手术。
