重庆万州七冶安装工程有限责任公司
“4·29”一般物体打击事故调查报告

重庆万州七冶安装工程有限责任公司
“4·29”一般物体打击事故调查组
2025 年 7 月

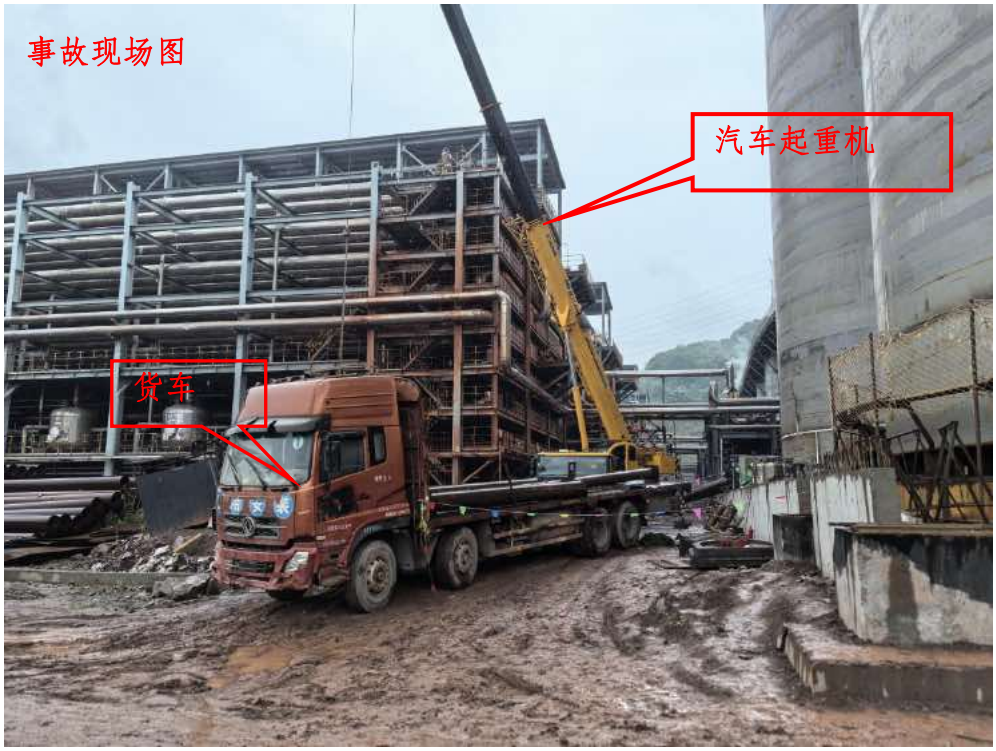
图 1

事故现场位于九龙万博公司氧化铝智能化升级和产能置换项目作业现场溶出稀释区，溶出稀释区旁的路面上停靠了一辆汽车起重机和一辆重型仓棚式货车,货车旁地面上有一根抱杆。

重型仓棚式货车用于转运抱杆，其在厂区内使用时未悬挂车牌，该车车厢上的仓棚已被拆除，经询问现场人员其车牌号为渝 F13851，型号为东风牌 DFL5311CCQAX4，最大载重量为 17t，货车车厢总长为 9.7m。在该货车车厢上分前后两排共有四根抱杆，靠近车头端有 3 根抱杆，靠近车尾端有 1 根抱杆。车厢靠近车头端抱杆两侧分别安装了用于稳固抱杆的钢管、立柱，车厢靠近车尾端抱杆两侧未见稳固抱杆的钢管或立柱。

车厢旁（驾驶室侧）地面有一根抱杆，长度为 4.7m，系滑落砸伤朱某某的抱杆，抱杆旁地面有血迹和安全帽，抱杆上有作业人员使用的手套。该抱杆为钢制空心钢管，直径为 35cm，壁厚 1cm，头部封板尺寸为 38cm×38cm，尾部封板尺寸为 36cm×36cm，吊耳板宽为 37cm、直径为 36cm，重约 500kg。
