江西永丰永丰县昌丰毛竹种植专业合作社“4·15”机械伤害一般事故调查报告

（公示稿）

永丰县政府事故调查组

2026年6月5日

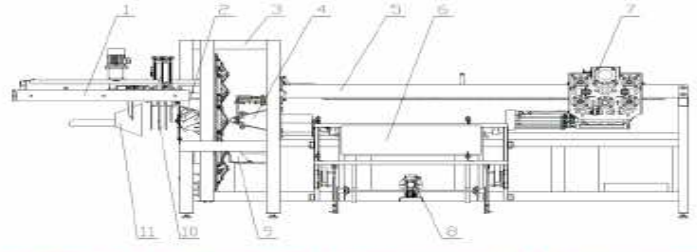
图1 图2

2026年4月13日晚，永丰县昌丰毛竹种植专业合作社在复工复产前检修过程中发现大破机无法正常启动，随即黎某丰妻子张某英（现场负责人）联系维修，在客服人员指导维修后仍然无法正常启动。4月14日晚，福建省上睿机械制造有限公司法人代表陈某聪在得知情况后联系张某英，并安排离永丰县最近的公司客服维修人员曾某到现场维修。4月15日上午10时30分许，曾某抵达永丰县昌丰毛竹种植专业合作社现场，并对大破机进行了查看和维修；当天14时30分许，设备经维修后恢复正常运行，但运行十来分钟后又出现故障停止运行（见图1）。14时46分许，曾某站在大破机的拉抓（见图3）下方面对出料口进行维修，大破机突然运行，撞头启动将竹子撞向刀盘（见图2），破开的竹子顶向曾某前胸，大破机拉爪夹（见图3）往破开竹子方向移动，形成夹击之势将曾某夹住。在旁边监护的张某英看到迅速按下急停按钮，拉爪立即松开复位，曾某瘫软倒地被张某英扶住。据张某英陈述，当时曾某身体抽搐，没有意识，脸色惨白，胸前皮肤有一个十来公分青紫色印迹圈，随即张某英组织员工拨打乡卫生院医生、陈某聪、黎某丰等人电话并采取了按压人中、心肺复苏等措施；黎某丰赶往事发现场并拨打了120等电话。14时57分，黎某丰抵达现场后开车将曾某送往中村乡卫生院；在中村乡卫生院进行了输氧等抢救，医生说瞳孔已经扩散，救治希望渺茫；黎某丰随后开车将曾某送往县城医院，在石马镇南坑村与120救护车相遇。经急救车医生检查，曾某已无生命体征；随即黎某丰报警，并向中村乡人民政府报告，民警、法医、刑警陆续赶到南坑村。当天16时许，殡仪馆来车将曾某运往永丰县殡仪馆。

事故发生的直接原因是曾某在维修大破机过程中，安全意识淡薄，违反设备安全操作规程，在大破机未断电且未清空撞竹工位上的竹筒情况下，站在已启动且处于故障中的大破机拉抓下方进行维修作业。
