驻马店市河南顺达新能源科技有限公司“1·14”较大窒息事故调查报告

2021年1月14日16时20分左右，位于驻马店高新技术产业开发区的河南顺达新能源科技有限公司（以下简称顺达公司）在1#水解保护剂罐进行保护剂扒出作业时，发生一起窒息事故，造成4人死亡，3人受伤，直接经济损失约1010万元。

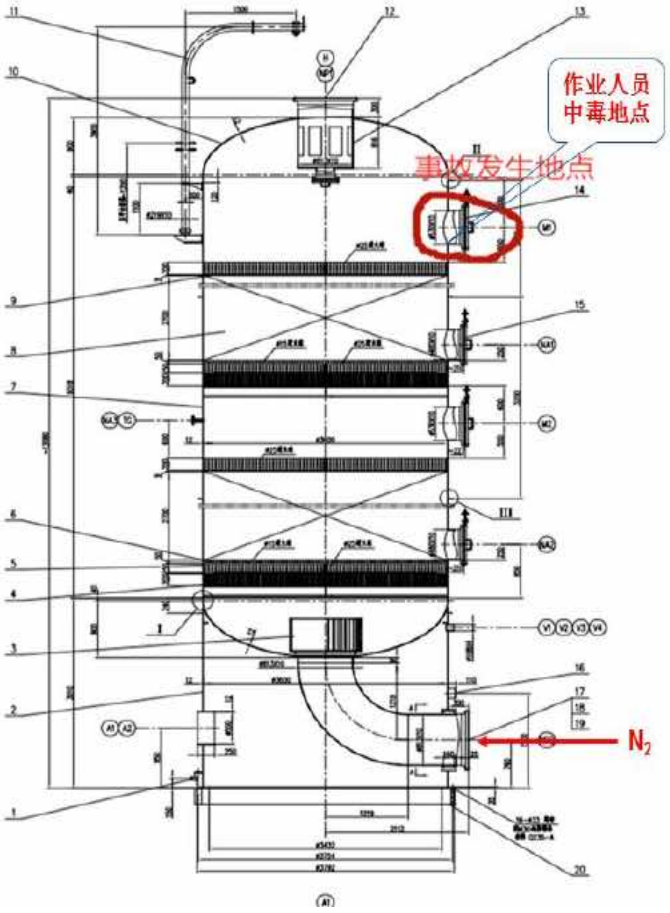
图 1: 水解保护剂罐工艺流程示意图

水解保护剂罐工艺流程：罗茨风机出口的粗煤气（CO 含量 66%左右，CO_2 含量 27%，H_2 含量 3%，N_2 含量 0.3%、H_2S 含量 800ppm，COS 含量 1500ppm 左右）经过换热器至保护剂罐（高进低出）至水解剂罐（高进低出），把 COS 转化为 H_2S（COS 由 1500ppm 降至 200ppm）后经洗气塔进入脱硫塔（湿法脱硫将 H_2S 降至 80ppm）。水解保护剂罐工艺流程示意图见图 1。

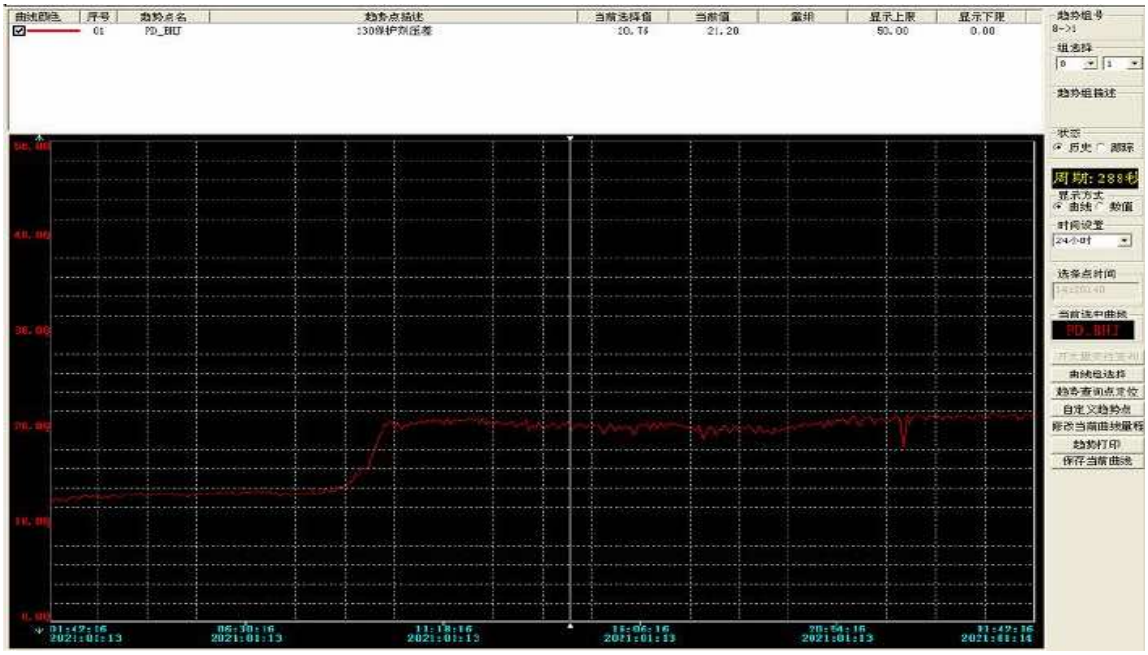
图2：DCS画面截取130工序保护剂差压曲线

2021年1月13日，顺达公司净化车间计划处理130工序水解保护剂罐阻力上升问题（见图2），净化车间主任袁涛编制了

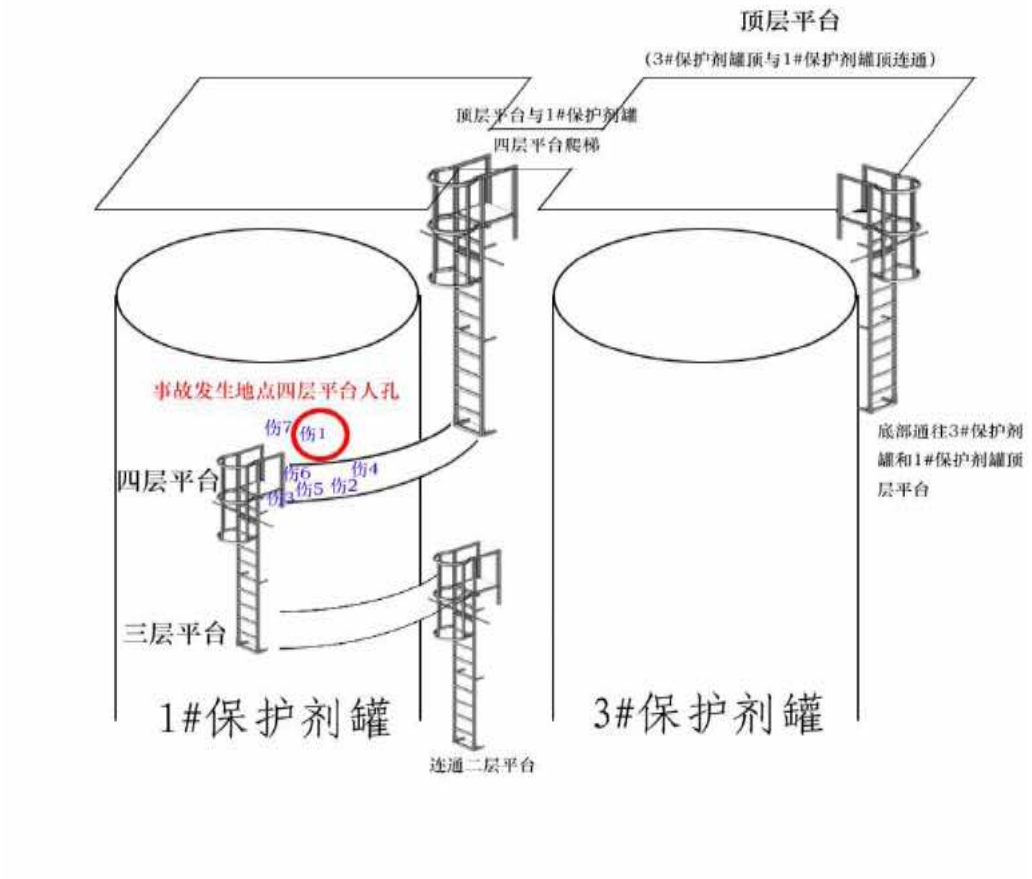
图 3：事故发生装置示平面意图

施。1 月 14 日 15:38 维修工宋闯、张方宇打开 1#保护剂罐四层人孔后，两人离开。约 15:54 至 16:04，袁涛安排汪江辉重新打开 1#水解保护剂罐氮气阀门，保持微正压；净化车间当班班长李志远将空气气源管线与正压空气呼吸器面罩连接后开始作业，李志远第 1 个佩戴空气呼吸器面罩进罐作业，作业完成后上顶层平台。汪江辉在顶层平台佩戴好李志远取下的空气呼吸器面罩，下到四层平台后，在人孔口处空气呼吸器面罩的供气阀与面罩 A 突然脱落，汪江辉将供气阀与面罩 A 未连接成功，汪江辉返回顶层平台，取下空气呼吸器面罩 A（未连接气源管线）休息。袁纪青接过空气供气阀与面罩 A，尝试将供气阀与面罩 A 重新连接，但仍未成功，改用另外一个空气呼吸器面罩 B 连接气源管线成功，然后进罐作业。事故发生装置平面示意图见图 3。
