同安西柯佳好集团（厦门）有限公司
“3·21”一般物体打击事故调查报告

编制单位：厦门市同安区人民政府事故调查组

编制日期：2026 年 5 月 29 日

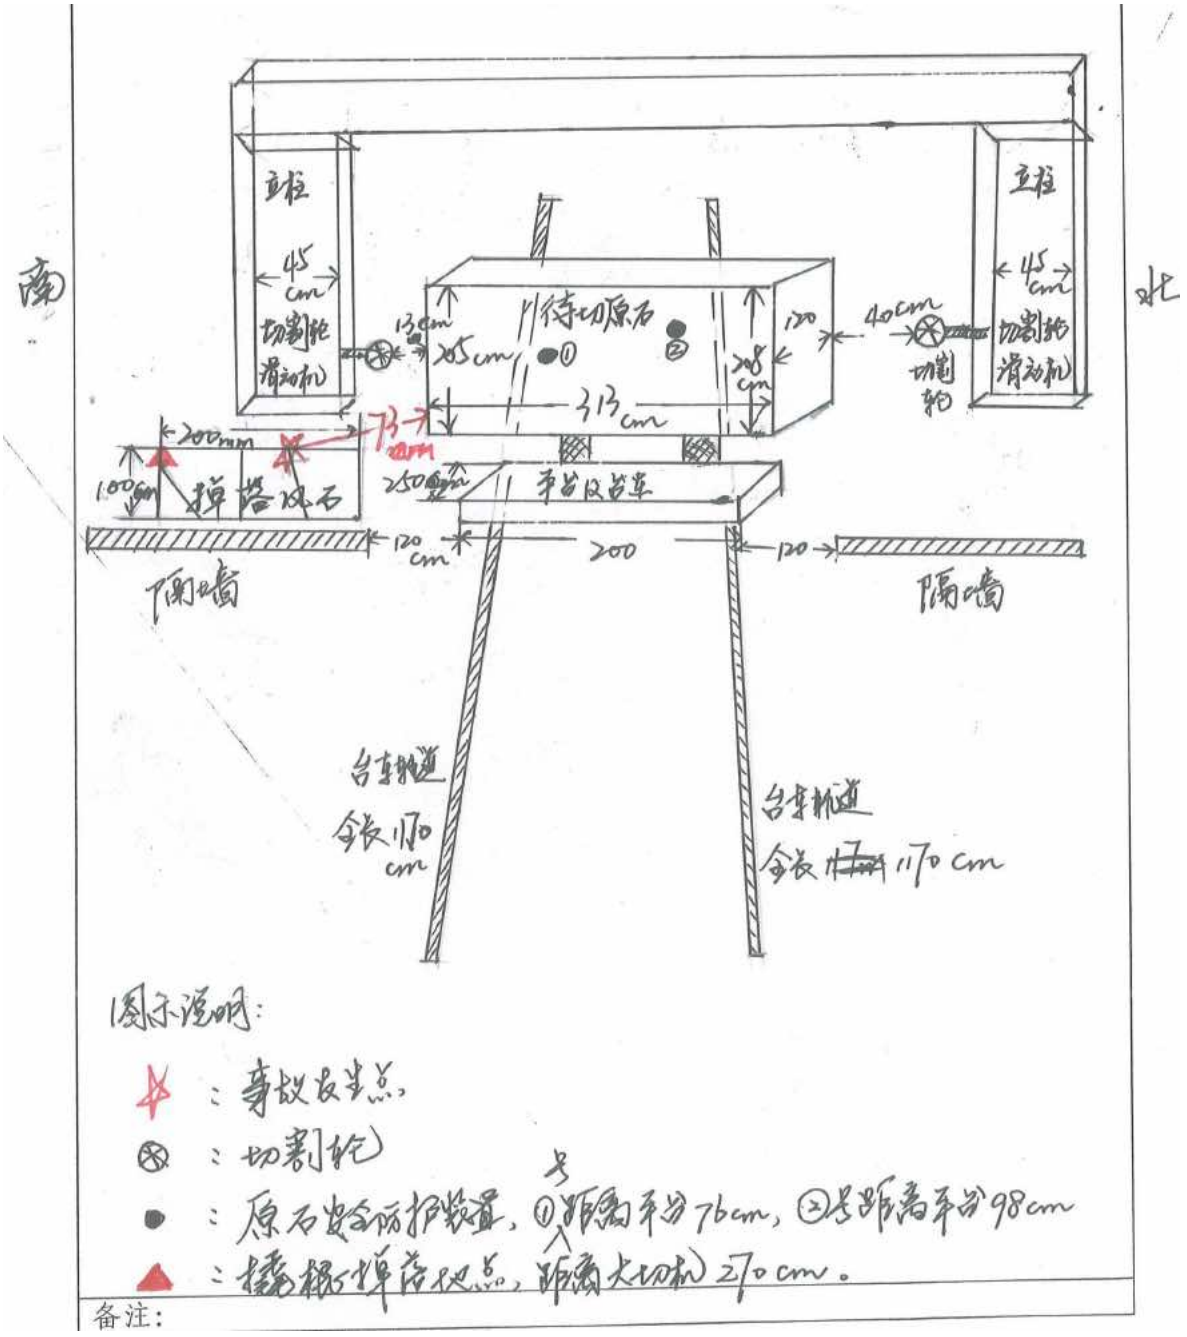
图1　事故现场图

事故发生地点位于佳好集团（厦门）有限公司大切车间西南角的修边绳锯机台南侧，事发时夜晚，灯光照明情况良好，天气晴。事故现场有一台修边绳锯机，绳锯机下方有一个台车，台车上放置着一块荒料，长313cm、宽120cm、高208cm，荒料东侧还有已切割未掉落的不规则边皮石料，最薄处0.4cm，最厚处10cm，见有炮眼。台车下方有两条相距200cm的轨道，荒料东侧挡杆变形。死者横躺在荒料东南侧约73cm的墙边处，头部朝向南面，整个身体被一块长约200cm、宽约100cm、重约800斤的边皮石料压住，后续因救援人员搬动边皮石料，边皮石料裂成4块。
