湖南湘江新区梅溪湖街道润芳园小区“10·9”高处坠落事故

调　查　报　告

长沙市岳麓区人民政府

2026年2月

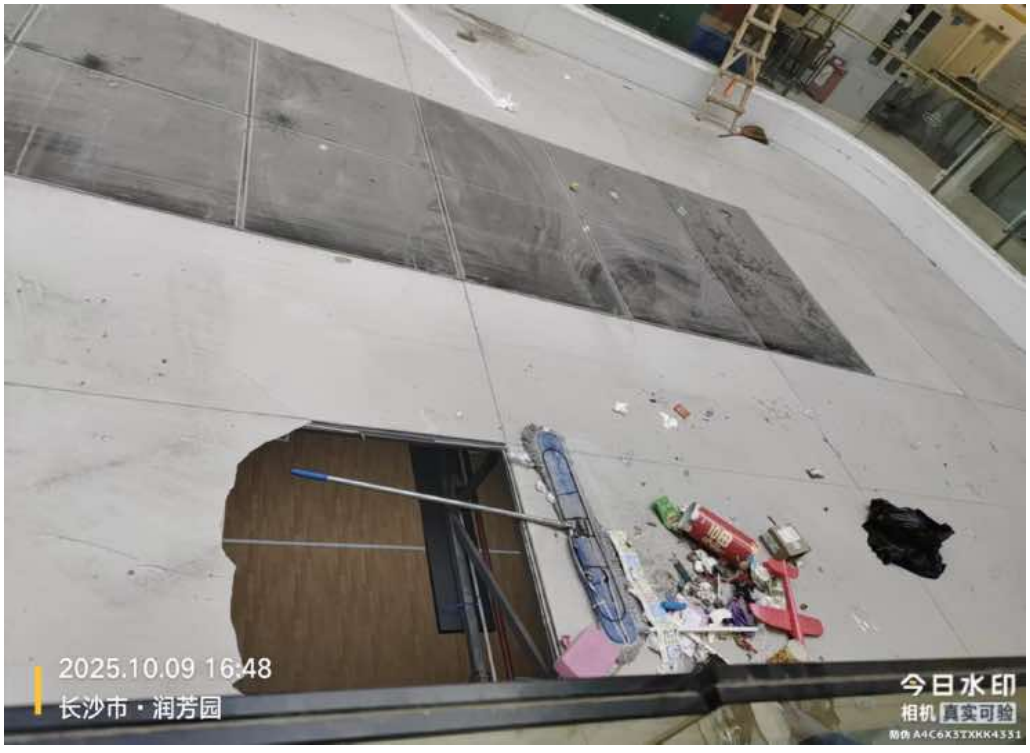
图 3：事发位置

2025 年 10 月 9 日 14 时许，刘 XX 与蒲 XX 在未佩戴安全帽、未系安全带的情况下，站在二楼平台进行清扫作业。期间刘 XX 所处位置的棚板突然塌陷，刘 XX 坠落至一楼篮球场，经抢救无效死亡。

护装备，未采取任何安全防护的措施下，在石膏板吊顶上进行清扫作业。

（一）强化企业安全生产主体责任落实。涉事企业需立即完善并严格执行全员安全生产责任制，确保每个岗位、每位员工都明确自身的安全职责。同时，建立一套涵盖风险辨识、评估、控制及隐患排查治理的双重预防机制，定期进行自我检查与第三方审核，确保制度有效运行。所有涉及高空作业或其他高风险作业的员工必须接受专项安全培训，并通过考核获得相应资质证书。公司应制定详细的年度安全生产教育和培训计划，采用线上线下相结合的方式，增强员工的安全意识和应急处理能力。对于新入职或转岗人员，实施严格的上岗前安全教育。企业必须为员工配备符合国家标准的劳动防护用品，如安全带、安全帽等，并建立严格的发放、使用监督机制。通过现场巡查、视频监控等手段，确保每位作业人员在进入工作区域前正确佩戴个人防护装备。对违反规定者，应采取警告、处罚直至停职反省等措施。
