日照开元森泊度假乐园项目
“5·3”一般高处坠落事故调查报告

2024年5月3日8时40分许，位于山东省日照市东港区银涛路与海天二路交汇处的日照开元森泊度假乐园项目发生一起高处坠落事故，造成1人死亡，直接经济损失约123万元。

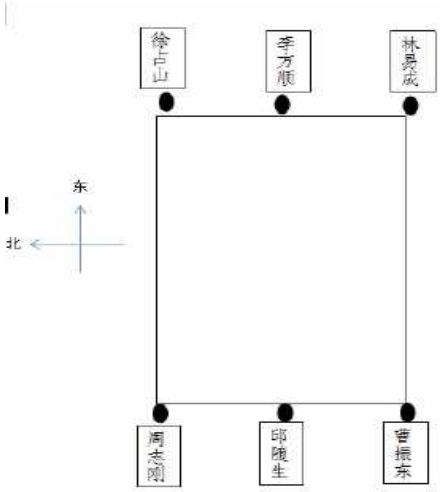
（一）事故发生经过。2024 年 5 月 3 日上午 6 时 30 分，幕墙工程劳务施工实际承包人杜某，召集劳务施工人员召开晨会。6 时 50 分，晨会召开完毕后，杜某将每日工组人员进行分工作业。由林某成、李某顺、徐某山、周某刚、邱某生、曹某东 6 人负责安装集市广场 6#采光顶玻璃（图 1 为作业站位）。约 8 时 40 分左右，劳务施工人员林某成、李某顺、徐某山、周某刚、邱某生、曹某东 6 人共同抬起玻璃，在安装移动过程中，林某成踏空坠落至地面。

发位置位于开元森泊度假乐园 2#儿童乐园集市广场屋面第六个采光井。事发时，该作业面有 6 人同时作业。操作平台为木脚手板（长 250cm、宽 22cm、厚 4cm），该勘察现场该作业平台脚手板未封绑。本单元安装单页玻璃长 2.017m，宽 1.096m，重量约 120kg，离地高约 15.76m（见图 2）。网架顶部安装有安全绳，钢丝绳内径约 3mm，安全绳两端未采用锚爪固定。本作业单元网架下方设有安全平网，死者坠落时，该部位安全平网缺失。

图 1 林某成站位示意图

图 2 6#采光井现场俯视图

图 3 林某成掉落位置

图 4 安全带未打开

装作业时，未正确使用安全带，安全带余绳未系挂在屋面安全绳上[1]，坠落处安全平网防护缺失[2]是导致高处坠落事故发生的直接原因。
