# 仁寿县利达建材厂“11·30”一般窒息事故调查报告

2025年11月30日4时许，仁寿县汪洋镇利达建材厂发生一起一般窒息事故，造成1人死亡，直接经济损失105万余元。

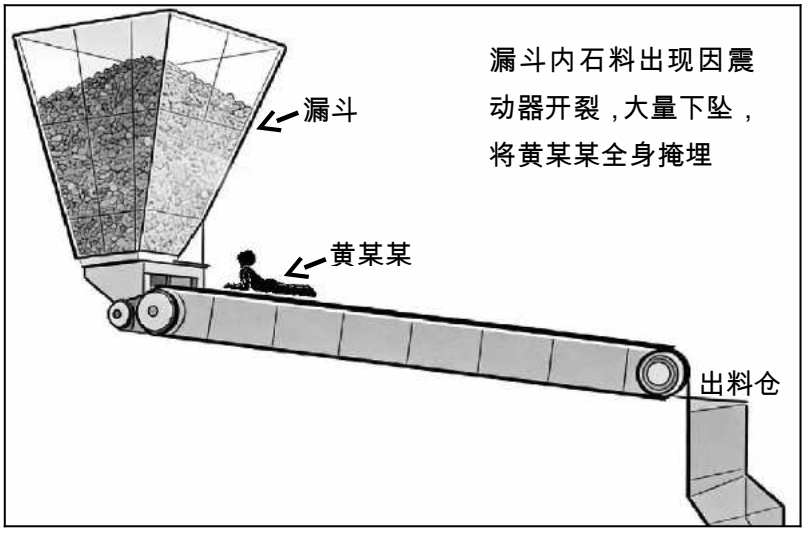
图 2-事故发生现场示意图

事故现场位于四川省眉山市仁寿县汪洋镇利达建材厂，该厂共有值班室、成品一区、成品二区和加工区四个区域。事故发生在该厂加工区，在加工区有一漏斗，漏斗配有两台振动器，漏斗下方北侧表面有一出料口（50cm×40cm），出料口上方 45cm 处悬挂有“禁止入内”“注意安全”等安全警示标志，出料口连接一传送带（宽 77cm），漏斗落下的石料经传送带传输至出料仓，传

送带上装有大量碎石和泥渣；北侧成品二区木板上放有一具着寿衣的男尸（系死者黄某某）。
