九江湖口沁阳市华建电力工程有限公司
“3·26”一般高处坠落事故调查报告

九江市人民政府事故调查组

2025年6月

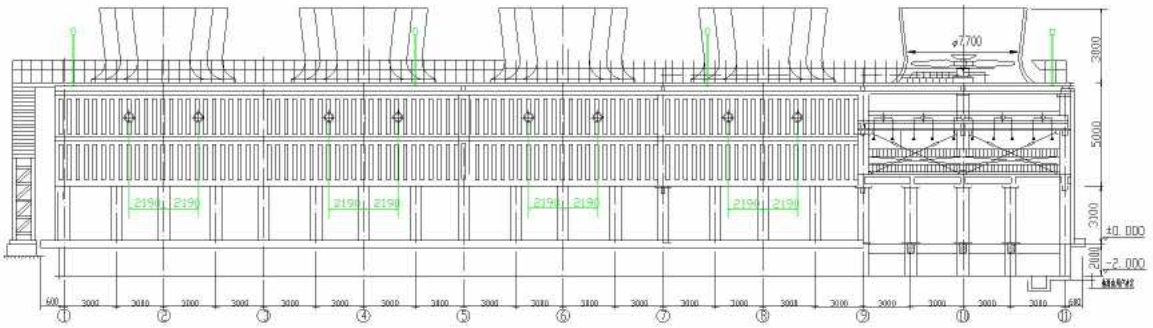
图1 冷却塔安装布置图

事故发生在华建电力公司承包的冷却塔安装作业过程中，事发地点为冷却塔风机安装平台，安装东西走向共计5个冷却塔，安装平台距下方集水池水泥地面约8.1m，平台东西（图1左边为西）长约61.2m，南北宽约12m。

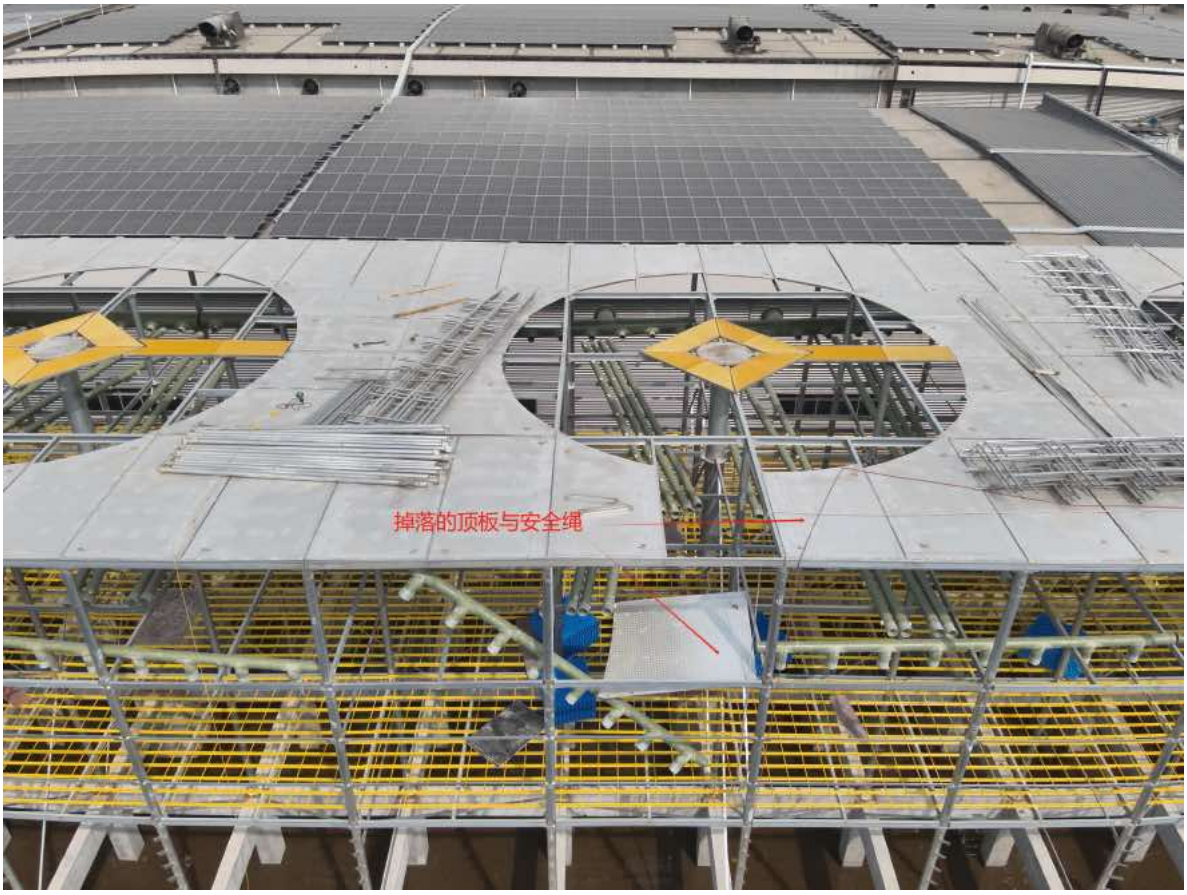
图 2 事发维修中心顶楼

11时左右，张[redacted]在冷却塔顶棚电焊作业休息期间，违规

解开身上安全绳，在前往顶棚中间冷却塔时，踩翻未焊接固定的顶板，坠落至集水池水泥地面平台上（坠落高度约 8.1m），后经抢救无效死亡。

经现场勘察、询问调查、综合分析，本起事故发生的直接原因为张[redacted]安全意识淡薄，在进行高处作业时，违规[1]解开身上安全绳，从冷却塔安装平台顶楼坠落至集水池水泥地面平台上。

1.华建电力公司要认真吸取事故教训，举一反三，切实落实企业安全生产主体责任，强化事故现场安全管理，加强对特种作业人员的资质管理，严格安全风险分级管控，结合实际做好对从业人员的安全生产教育和培训工作，保证从业人员具备必要的安
