洛阳孟津河南宸岳化工有限公司“10·11”一般火灾事故调查报告

（网上公示稿）

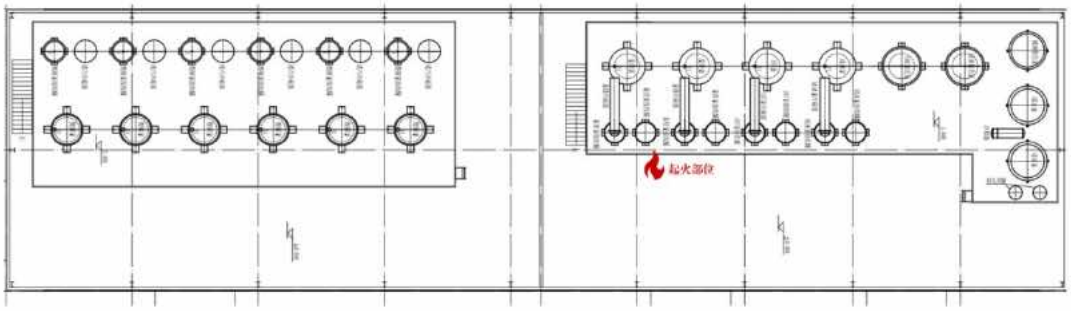
图 1 平面示意图

事故发生在宸岳公司新型有机硅系列生产项目（以下简称：有机硅项目）生产车间，车间建筑面积为1088平方米，火灾危险性类别为乙类，地上一层，车间墙体为80毫米厚彩钢岩棉夹芯板，屋面为100毫米厚彩钢岩棉夹芯板坡屋面。车间内南半部分由南向北依次布置有6台酸解釜及相应的冷却、集液系统；北半部分布置有2台重排釜及相应的冷却、集液系统以及硅油反应釜和相应的冷却、集液系统。

发生事故的部位位于重排釜 R1001B 东部框架外侧接收桶桶口处。最先发生事故的 XXIBC-01 钢塑复合中型散装容器（以下简称吨桶），由宸岳公司从杭州临平洽鸣贸易经营部（个体工商户）购置，生产日期为 2025 年 9 月，内胆日期为 2025 年

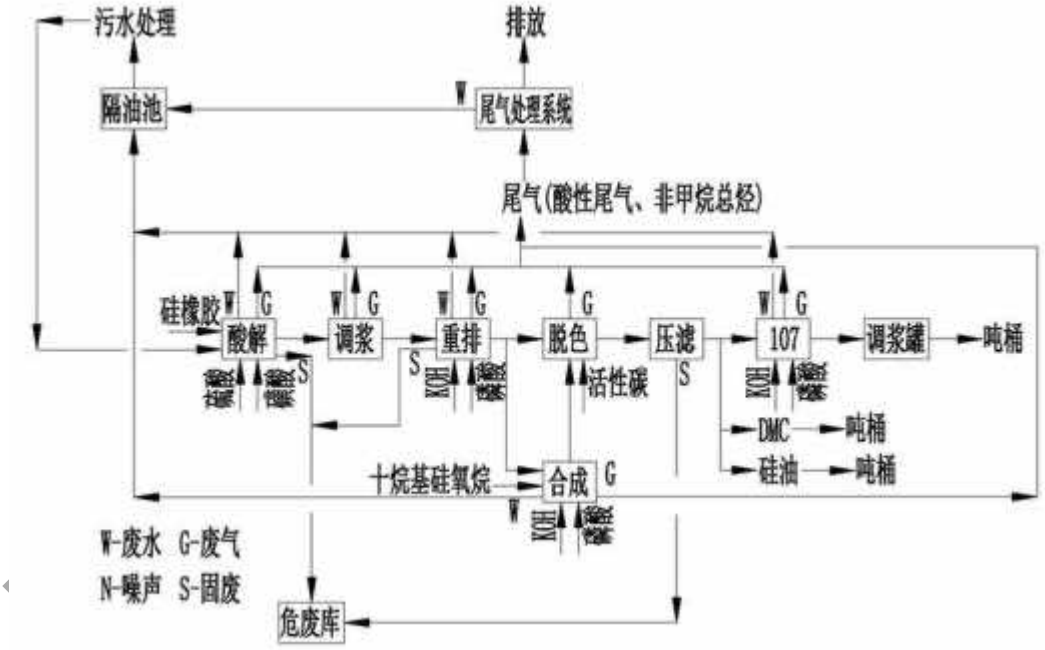
图2主要工艺流程图

1.未按照规程进行出料操作。企业对产品二甲基环硅氧烷混合物（DMC）风险辨识不到位，没有辨识出产品DMC高温时安全风险的增加[1]。按照设计要求，当重排釜接收罐夹套循环冷却水出口温度低于50℃时，方可正常出料。但从视频监控画面可见DMC物料蒸气在吨桶呈高浓度快速溢出，由此判断正在倒桶的物料温度较高，员工未等DMC物料冷却至规定温度便开始出料，导致大量物料快速气化成易燃气体向空气中挥发。
