大庆市龙凤区瀚城星苑A5号楼二单元1101室“4·13”火灾事故调查报告

大庆市龙凤区政府事故调查组

2026年9月

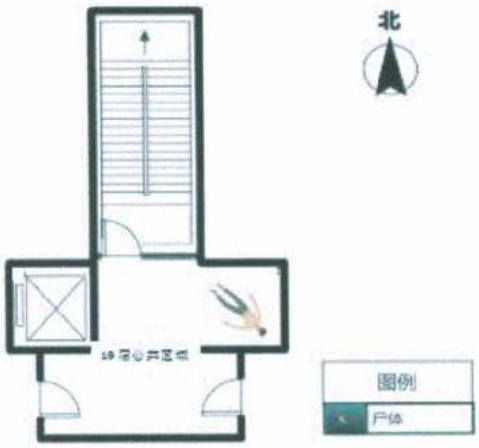
图4 尸体位置图

火灾造成1人死亡，为瀚城星苑A5号楼二单元1101室住户。付仪，性别：女，年龄：36岁，居民身份证号：230604********5145，死亡位置为瀚城星苑A5号楼二单元电梯内，发现该人员时电梯停在19楼（见图4）。经哈尔滨大工司法鉴定中心出具的《司法鉴定意见书》，鉴定意见:被鉴定人付仪符合一氧化碳中毒后，胃内容物反流吸入气管、支气管内，导致窒息死亡。
