T8
H　　6　　“4·1”

经调查认定：黔南贵定贵平高速 T8 合同段项目昌明枢纽 H 匝道桥 6 号墩“4·1”高处坠落事故是一起一般生产安全责任事故。

黔南贵定贵平高速 T8 合同段项目
昌明枢纽 H 匝道桥 6 号墩“4·1”一般
高处坠落事故调查组
2025 年 8 月 6 日

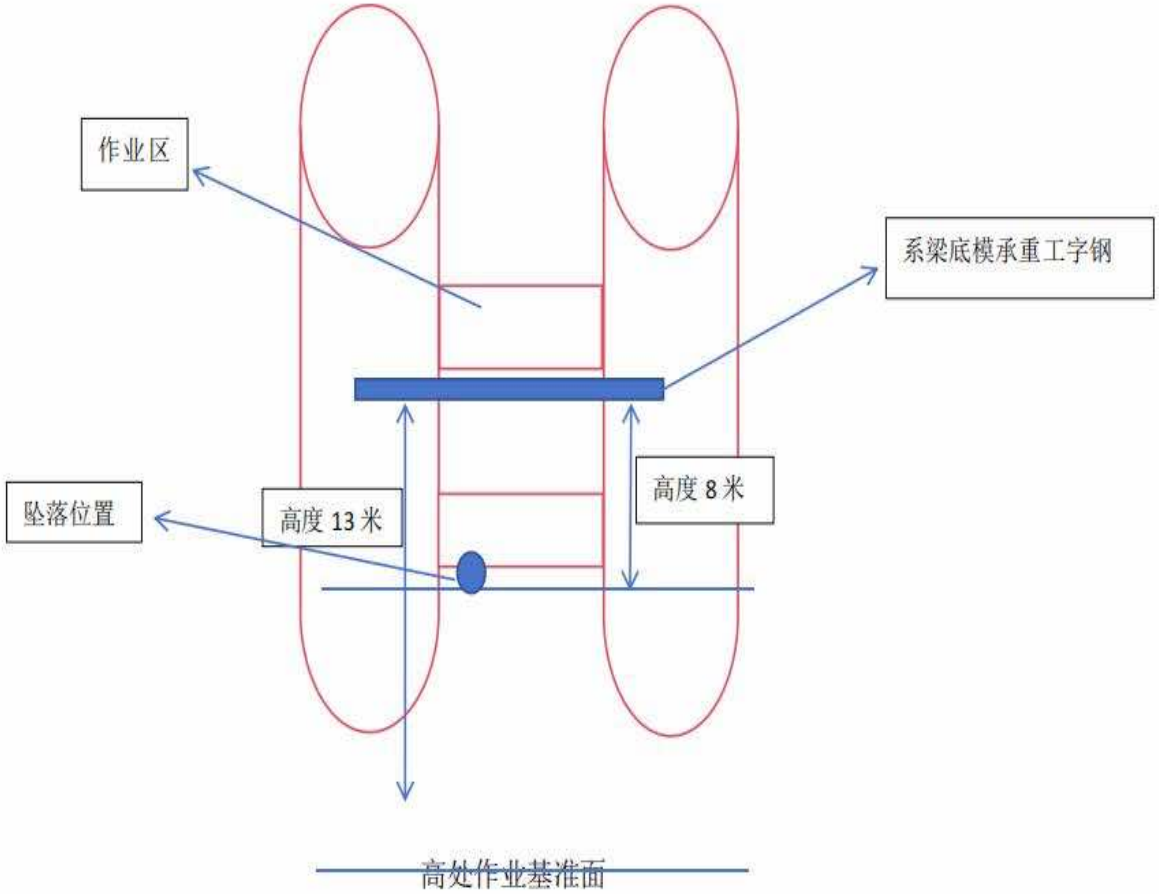
（事故现场图）

事故地点为贵定县沿山镇贵平高速公路 T8 项目部昌明枢纽 H 匝道桥 6 号墩，事故当日晴，气温 7.7~18.8℃，风力 1-3 级。H 匝道桥 6 号墩为两个圆柱墩，6 号墩 6-1 高 30.19m，6 号墩 6-2 高 30.41m，墩柱截面均为 2m，中系梁底模承重工字钢固定在 6 号墩 6-1 和 6-2 之间的中系梁下方的墩柱上，中系梁长 5m，宽 1.4m，高 1.8m，离地系梁（地面）高度 8 米，墩柱周围无上下相关的梯笼，H 匝道桥 6 号墩距离谷壤大桥右幅桥面边缘约 4m。曾**在谷壤大桥右幅桥面吊车上操作吊车，罗**在谷壤大桥右幅桥面边缘辅助解系吊车挂钩，柯**站在 H 匝道桥 6 号墩上用对讲机指挥吊车操作，王**在 H 匝道桥 6 号墩中系梁底模承重工字钢上固定工字钢。

经事故调查组调查认定，事故的直接原因是工人王**在拆除中系梁底模承重工字钢过程中未正确使用安全绳，违反安全操作规范，不慎坠落，导致受伤并抢救无效死亡。

事故的直接原因是：**一是**工人王**未持高处作业资格证。**二是**王**在拆除中系梁底模承重工字钢过程中，未按规定正确使用相应的安全防护用品、用具，在坠落过程中无相关安全防护，导致受伤死亡。**三是**施工现场人员未按照项目经理部《桥梁墩柱专

项施工方案》施工，未设置爬梯，工人上下墩柱采用吊车违规载送。

（一）盘州***劳务有限公司（劳务单位）。**要举一反三，吸取事故教训，严格落实企业主体责任，按照要求设置安全管理机构，配备配齐相关管理人员，明确岗位职责，建立健全相关安全管理制度。强化从业人员的安全教育培训，特别要加强特种作业人员的培训取证工作，采取有效措施加强作业现场的安全管理，督促从业人员严格遵守各项安全生产制度和操作规程。提高生产安全事故隐患排查治理能力，采取有效措施及时消除生产安全事故隐患。同时结合此次事故中存在的问题，制定整改方案，明确整改时限和整改责任人，认真整改。

（二）贵州***有限公司（施工单位）。**要严格按照安全生产相关法律法规要求，进一步落实安全生产主体责任，认真落实人员安排和统一管理的工作安排部署，加大对现场安全隐患的排查整治；修订完善《桥梁墩柱专项施工方案》，切实做好方案中安全措施在现场的落实。加强从业人员的教育培训，特别要加强特种作业人员的管理。及时组织开展方案技术交底，确保作业人员熟知熟练方案要求，严格按照相关行业规范的要求，设置可靠的施工安全防护设施，提高安全生产水平，结合此次事故中存在的问题，制定整改方案，明确整改资金、时限、责任人和措施，
