牟定共和楚雄福林田农业科技发展有限公司“6•15”一般坍塌事故调查报告

2024年6月15日17时0分许，牟定县共和镇散花村委会冷家村民小组楚雄福林田农业科技发展有限公司食用菌种植基地4号大棚内发生菌架坍塌被掩埋受困，经现场抢救无效，事故造成1人死亡1人轻伤，直接经济损失约99.82万元。

经调查认定，该起事故是一起因楚雄福林田农业科技发展有限公司大棚及钢结构菌菇架没有进行专业设计计算，结构不符合安全要求，承载强足，导致在使用过程中突然发生坍塌，造成1人死亡1人受伤的一般生产安全责任事故。

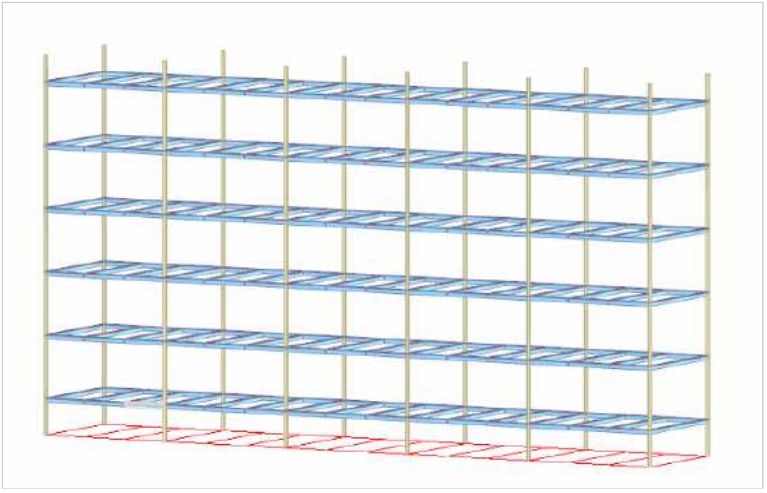
图4坍塌菌菇架简图

事故发生地点位于牟定县共和镇散花村委会邓光屯冷家村民小组楚雄福林田农业科技发展有限公司姬松茸种植基地。该种植基地约35亩，地
个，每个大棚内有10个左右角钢构件菌菇架。经现场查看，4号大棚已坍塌倾斜，大棚内菌菇钢架已基本坍塌变形，现场一片狼藉（事故救援导致
种、生产辅料等散落地面。经勘查，大棚内坍塌菌菇架共10个，全部采用角钢网格式焊接，每个菌菇架共六层，高度约3.5-3.6米，测量立柱角钢规格
杆规格为40*40MM。

2.云南兴农达温室工程有限公司在无设计施工图纸的情况下，凭老经验盲目组织施工安装，导致菌菇架结构不符合安全要求，承载强度不够，移菌菇架安装质量不合格，存在坍塌的风险。

1.云南兴农达温室工程有限公司。一是违规施工建设。在明知建设方没有进行大棚及菌菇架专业设计计算，未提供施工设计图纸的情况下，而是咨询、实地查看其他同类企业大棚及菌菇架结构后，凭经验提出菌菇架尺寸、结构、用料、工艺等施工标准，盲目组织大棚及钢构件菌菇架安装施工设工程质量管理条例》第二十八条的规定。二是施工质量不合格。云南兴农达温室工程有限公司无专业施工作业人员，合同签订后，李某某找到杨某提供材料，组织大棚及菌菇网格架体施工安装。施工完成后，李某某没有对大棚及钢构件菌菇架的施工质量进行检查验收，也没有提请楚雄福林田农司按程序组织验收，而是填写好验收结算表，找到卓某某1签字后代替了工程验收，造成菌菇架存在悬挂菌种袋的横杆焊接接头未按要求错开、部分缝开裂等焊接质量问题。违反了《建设工程质量管理条例》第二十六条第1款的规定。对事故的发生负有直接责任。
