历城王舍人济南东城智慧热源项目二期管网工程下穿黄东联络线防护工程总承包（EPC）“8·1”一般高处坠落事故调查报告

济南市历城区人民政府事故调查组

2026年9月

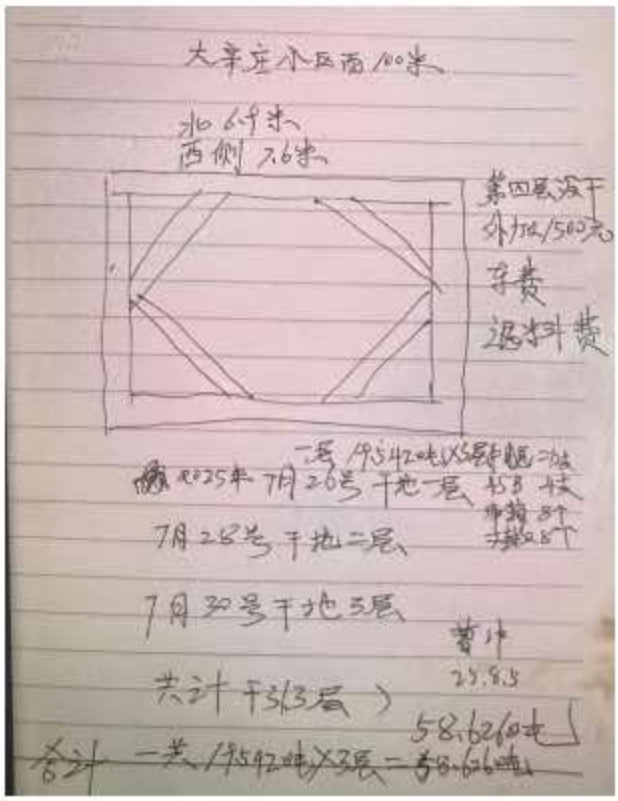
2025年8月1日上午，魏某月、李某忠、于某亮等6名作业人员按照要求到达黄东联络线项目进行了整理工具、施工前准备等工作，用钢管、木板及绑带制作了简易工作台。13时许，6名作业人员分成两组，每组3人，轮流进入竖井基坑内进行井底淤泥清理工作。魏某月、李某忠、于某亮3人一组站在简易工作台上，由挖掘机吊装进入竖井基坑底部进行淤泥清理工作。14时许，该组3人站在简易工作台上由挖掘机吊装返回地面，简易工作台升至地面高度时与竖井基坑钢板桩发生碰撞、绑带断裂、简易工作台倾覆，该组3人坠落至竖井基坑底部摔伤。

经事故调查组调查核实，事故现场位于王舍人街道幸福柳路与管鲍大街交叉口西约300米处，事发竖井基坑长度约8米、宽度约8米、深度约8米，四周由钢板桩防护。

图一：事发竖井基坑示意图

图二：事发竖井基坑现场图

事故发生的直接原因是：凯丰市政公司未按照施工方案组织施工，将明挖直埋管道施工变更为顶管施工，由于竖井基坑涌水严重，采用人工进入竖井基坑底部清理淤泥。违章组织加长臂挖掘机吊挂简易工作台吊装作业人员进出竖井基坑，在吊装过程中

简易工作台与钢板桩发生碰撞、绑带断裂、简易工作台倾覆，造成3名作业人员坠落至竖井基坑底部摔伤。

（一）凯丰市政公司应当深刻吸取事故教训，立即整改以下问题：一是严格按照施工方案组织施工，不得擅自变更施工方案，确需变更的必须履行变更审批程序；二是健全项目安全管理机构，配备专职安全生产管理人员，确保安全管理机构现场履职；三是依法与劳务单位、机械单位签订书面合同和安全生产管理协议，明确各方安全生产管理职责；四是建立健全事故隐患排查治理制度，采取有效措施管控事故风险，及时发现并消除事故隐患；五是严禁违章指挥、违章作业，严禁使用挖掘机吊挂简易工作台等危险方式运送作业人员。
