生产安全事故调查报告书

事故类别：起重伤害

历城唐王北方数字植物工厂农业产业融合发展示范基地项目（一期）“6·22”一般起重伤害事故调查报告

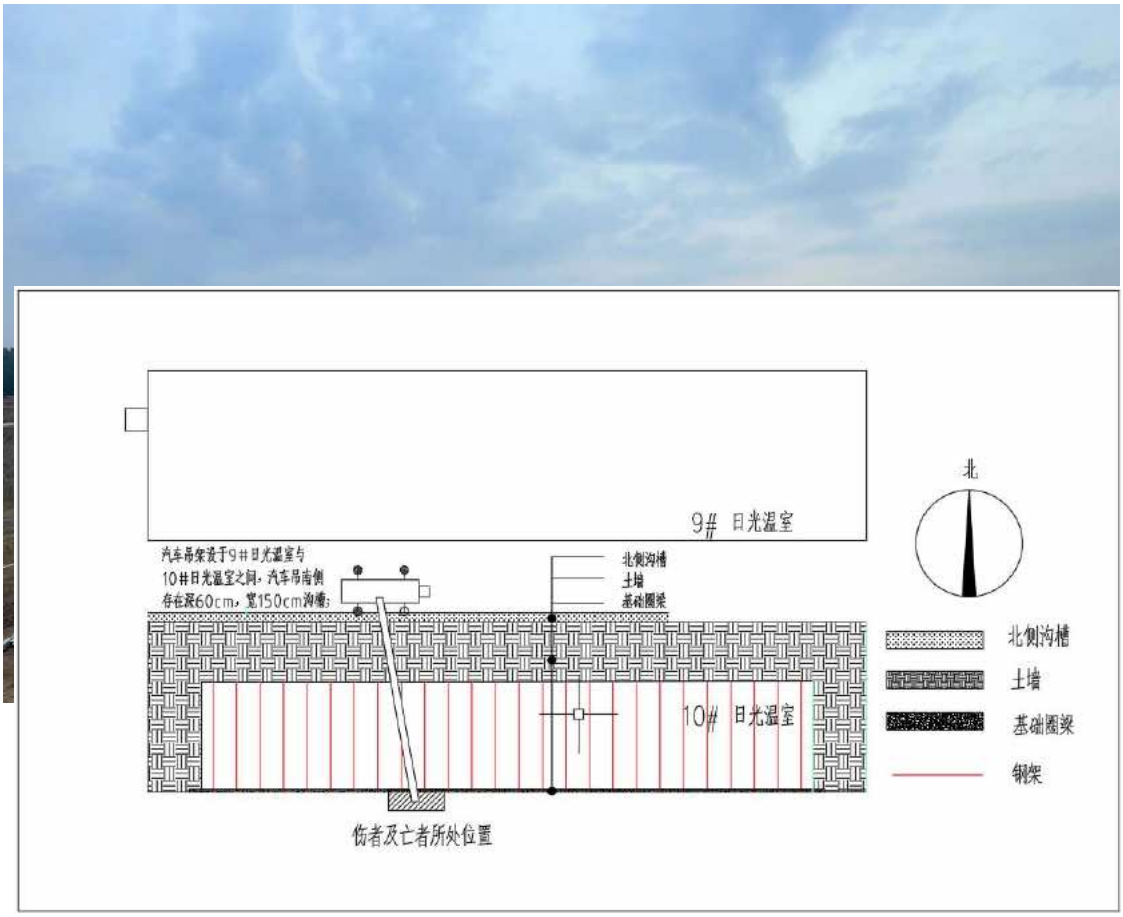
图 1 事故现场平面图

事故现场道路位于该项目 9#日光温室以南、10#日光温室以北中间的临时修建土路。

事故发生后的现场情况：由于北侧堆积圆管，涉事汽车起重机停靠临时修建土路南侧、临近沟槽，整体呈东西方向停放，车头朝向东侧。车体倾侧，起重臂（伸展长度约 25 米）弯折、倒在 10#日光温室土墙。车辆右前侧支腿处于还原状态，右后侧支腿部分放出。

16 时 30 分左右，韩某伟放下一根方管后，操作汽车起重机起重臂竖向角度，同时顺时针转向返回，进行下一根方管吊装作业过程中，汽车起重机南侧支腿位置路面塌陷，汽车起重机整体向南侧倾倒，未收回的起重臂碰撞 10#日光温室土墙及支撑梁后弯折，吊钩砸中正在 10#日光温室南侧进行混凝土浇筑作业的刘某贵、刘某河。

韩某伟安全意识淡薄，操作汽车起重机在临近沟槽位置的松软土路上进行吊装作业，作业过程中，由于南侧支腿位置路面塌陷，造成车体向南侧倾倒，起重臂吊钩将南侧施工人员砸伤死亡。
