嘉定南翔陈翔公路 2299 号
“9·20”一般触电事故调查报告

嘉定区生产安全事故调查组

2024 年 12 月 18 日

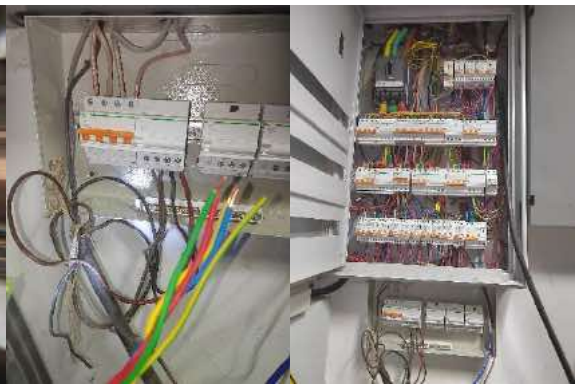
现场可见:高老九火锅店入口处有一圆形金属框架,下方有一把铁质人字梯（图1）；金属框架显示未带电（图2），金属框架上方的监控和照明供电线路（图3），事发时和勘验时均处于带电状态;线路有绝缘包裹的接头（图4），未见线路有导电体裸露的现象（图5）；金属框架上方的装饰灯带供电线路（图6），勘验时显示处于未带电状态，该线路在配电箱处电缆未接

图 1 事发现场

图 2 金属框架带电状态

图 3 监控和照明的供电线路

图 4 绝缘包裹的接头

图 5 监控和照明的供电线路外观

图 6 装饰灯带供电线路

2.事发时,正在装饰中的金属框架上方的监控和照明供电线路未见线路有导电体裸露现象，装饰灯带供电线路未通电。

推断上方两条供电线路应无导致触电的可能。

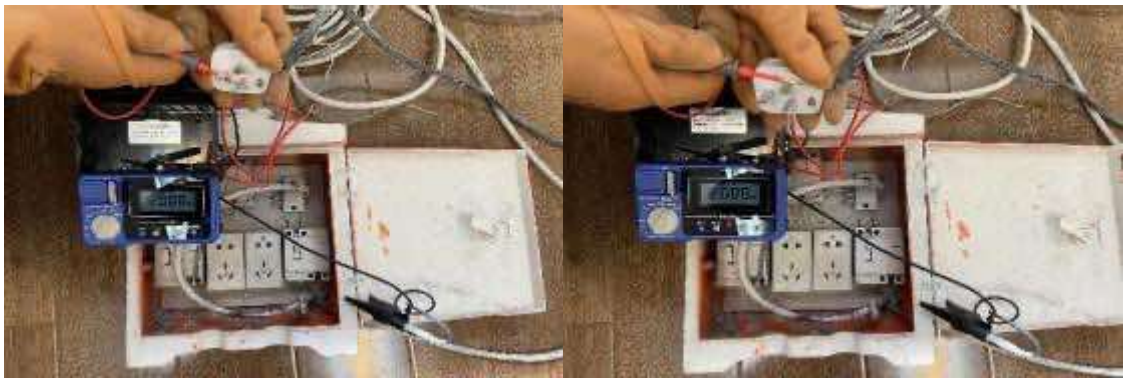
入电源（图 7）。手持电动工具、线路及配电设施，包括手持电动工具及其电源线、接线板及其电源线（勘查时未见）、开关箱，事发时处于带电状态。手持电动工具为 II 类电器（图 8），手柄处（图 9）外壳和电源线未见破损；接线板及其电源线勘查时未见，事发时见图 10；开关箱（图 11）线路未见破损；开关箱绝缘性能符合要求（图 12）；开关箱配有漏电断路器，但两个漏电断路器均不能正常动作（图 13）。

图 11 开关箱

图 12 开关箱绝缘性能

图 13 开关箱内漏电断路器动作情况

3.手持电动工具及其电源线未见破损,开关箱绝缘性能符合要求，开关箱漏电断路器不能正常动作。

推断手持电动工具及其电源线应无导致触电的可能;但当触电发生时，漏电断路器将拒动。

4.触电发生后，由于开关箱漏电断路器不能正常动作，导致线路漏电保护功能失效。
