来宾海事局关于武宣“7•27”“桂桂平货***”船触礁翻沉事故调查

现场勘查MAIR1101002019003

来宾海事局关于武宣“7•27”“桂桂平货***”船触礁翻沉事故调查报告

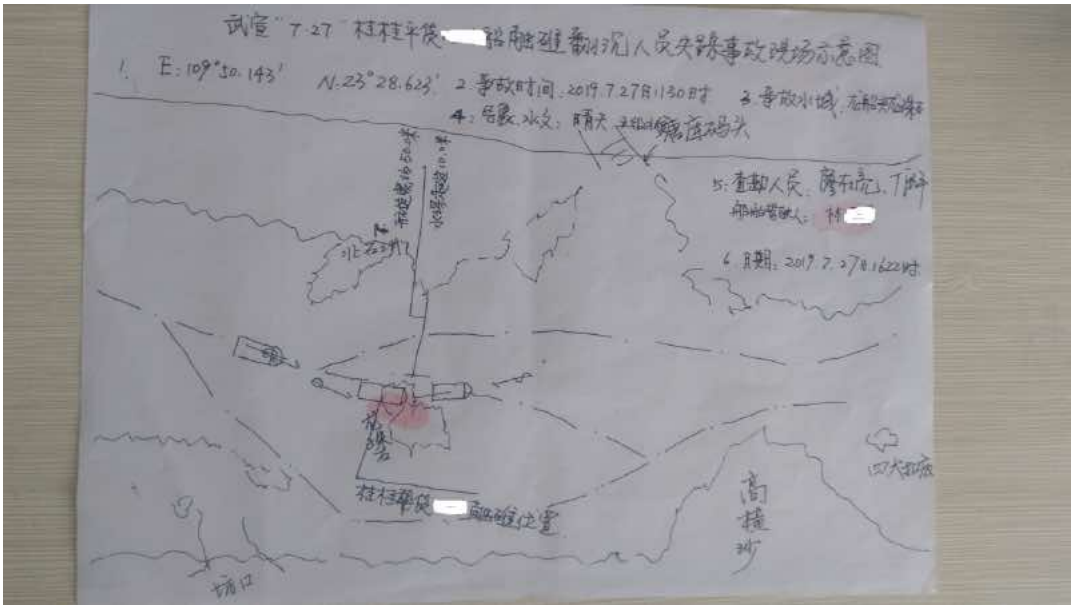
(六)现场勘查情况

1.事发地点：黔江武宣航段龙船头水域，概位N23°28.623′、E109°50.143′。

2.事发水域：航道宽约50.0m，深约25.0m，水流约2.8m/s，事发时为洪水期，枯水期的明礁龙珠石变为暗礁，礁石过面水深约2.20米。

3.船舶勘查情况：“桂桂平货***”船首中间船底板至左侧舭部36号肋位连线有明显的触礁破损，受损部位长　14.7米，宽约0.40米。

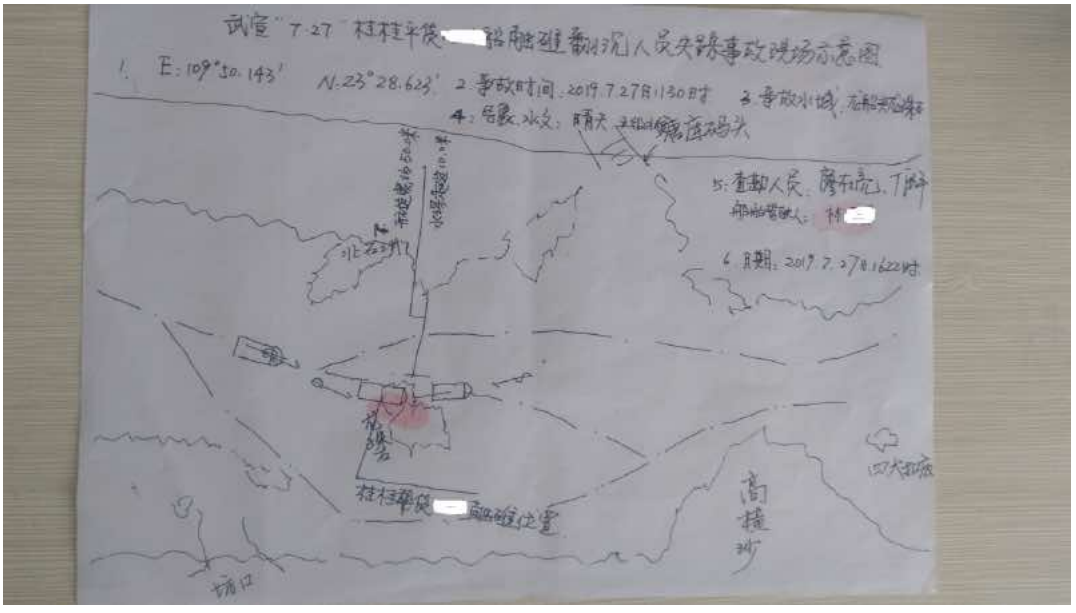
(六)现场勘查情况

1.事发地点：黔江武宣航段龙船头水域，概位N23°28.623′、E109°50.143′。

2.事发水域：航道宽约50.0m，深约25.0m，水流约2.8m/s，事发时为洪水期，枯水期的明礁龙珠石变为暗礁，礁石过面水深约2.20米。

3.船舶勘查情况：“桂桂平货***”船首中间船底板至左侧舭部36号肋位连线有明显的触礁破损，受损部位长　14.7米，宽约0.40米。
