黄石开发区•铁山区铁山街道 某社区“8•14”非生产安全事故调查报告

某社区“8·14”非生产安全事故

调查报告

开铁区政府事故调查组

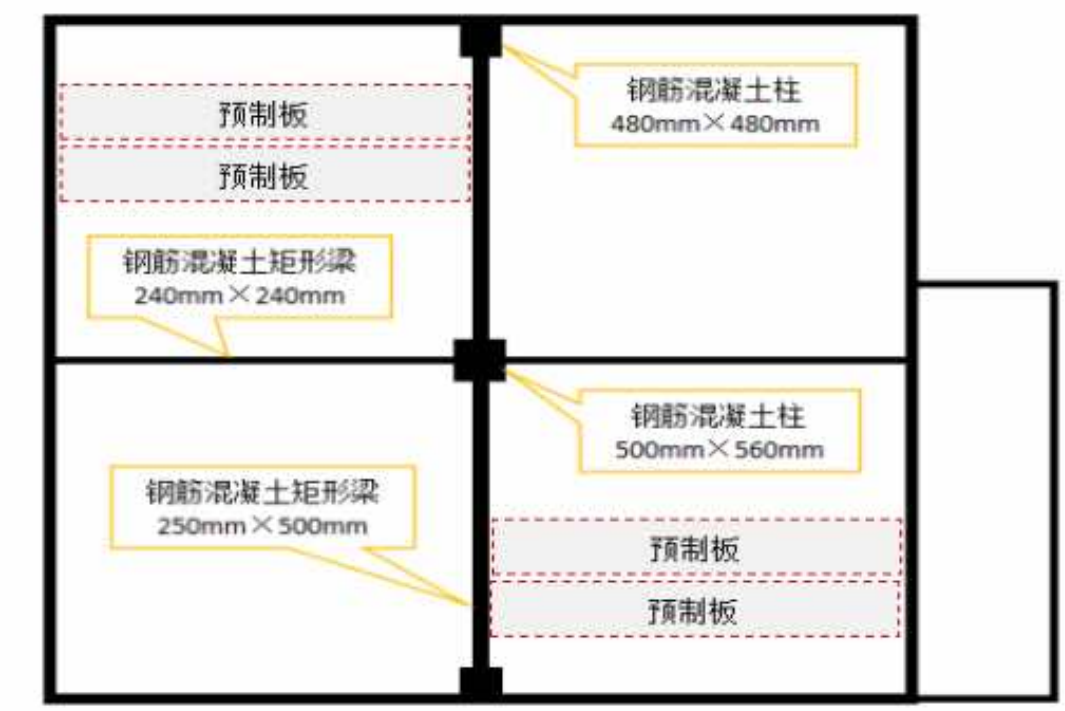
图二：新建房屋一楼梁、柱结构示意图

结构类型：砖混结构；屋盖型式：木檩条屋盖；基础型式：砖基础；楼盖型式：预制板楼盖；檐口高度：11.3m；房屋结构类型为砖混结构，基础型式为条形基础，横向轴线总长约19.8m，纵向轴线总长约12.9m；上部承重构件有:钢筋混凝土柱、烧结普通砖、钢筋混凝土梁、预制板。钢筋混凝土矩形梁规格尺寸有 b*h=250mmx500mm，240mm*240m等，混凝土柱尺寸为500mm*560mm，480mm*480mm等。（图二）

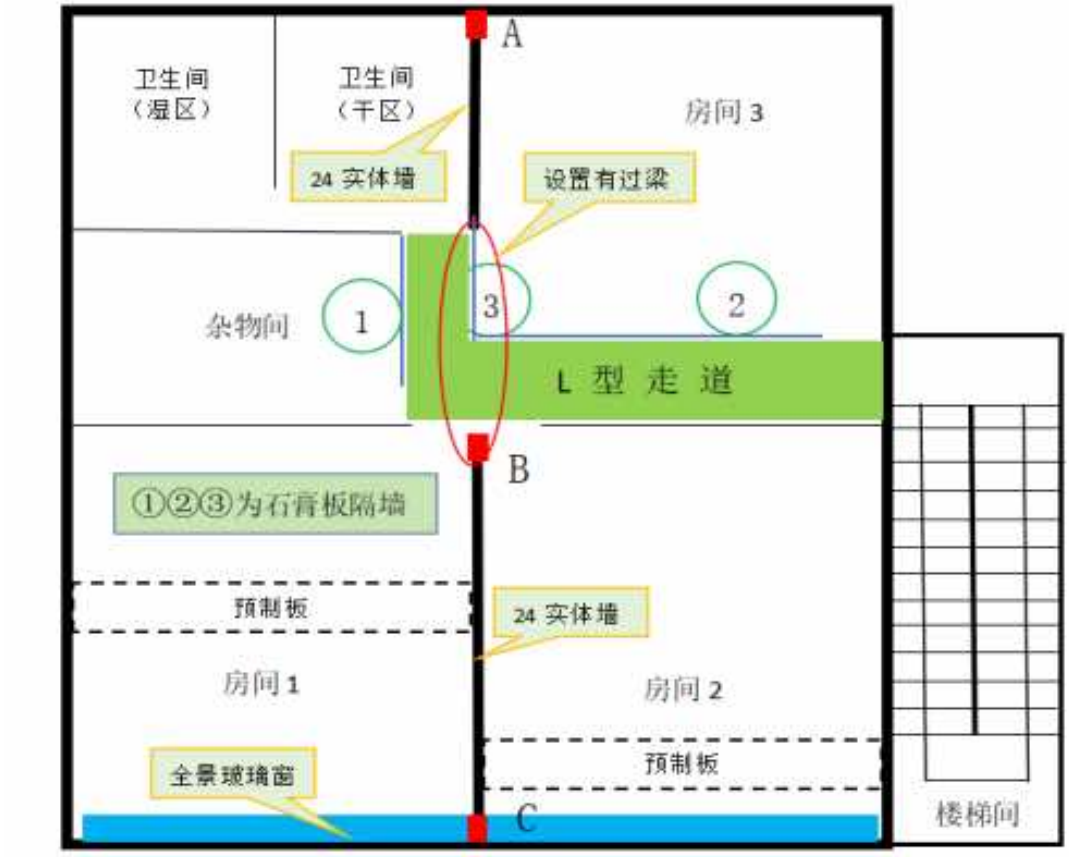
图五：二楼拆墙时内部平面布局（三楼结构相同）

2025年8月14日早上7时许，前期施工的童某民等三人又相邀另外三人（零散务工人员大多是人拉人的方式）来到房屋装修现场，曾某元到现场交代任务后离开。六人先对二楼做标记的墙体破拆，流程是：拆墙→用编织袋转运建筑垃圾至楼下→再拆墙，如此反复。8月14日上午，二楼室内除卫生间隔墙未拆，大部分墙体已拆除。在拆除A点—C点墙体时（图五），发现该墙体是承重墙（拆墙人员凭经验判断），如果拆除了墙体，上面预制板无支撑垮掉会发生事故，于是童某民打电话给曾某元请其过来看看。曾某元来到现场后，告诉童某民等人图纸是这样标记的，按照图纸来，未向金某报告现场情况。曾某元走后，拆墙人员在拆除A点—C点墙体并没有按照他的要求拆，自行保留了A点、B点、C点各500mm左右的砖柱。

中午吃完午饭后，下午继续拆墙。事发前六人所处位置：童某民和程某保两人在二楼拆除卫生间隔墙，涂某劲、胡某冬、胡某民、邱某兵等四人拆除三楼墙体。根据童某民和程某保两人描述，两人计划拆完卫生间隔墙后，再去拆除C点的砖柱。但在拆除A点的砖柱过程中，程某保发现二楼楼顶在掉灰赶紧往外跑，边跑边喊了一声“跑”，童某民于是也跟着跑。因两人距离楼梯间比较近，及时发现险情，跑进楼梯间后上部楼体瞬间垮塌，三楼的四名拆墙工人随着楼体建筑坠落被掩埋，后经消防救援力量救出。

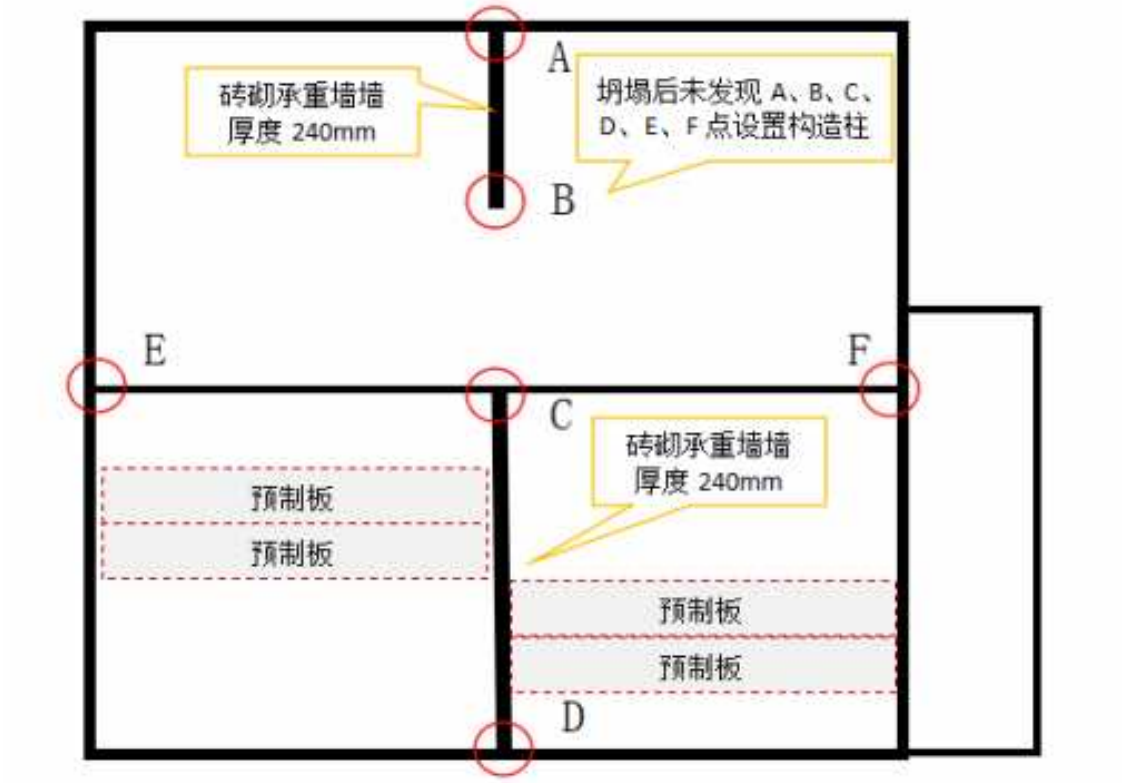
图六：房屋坍塌后结构勘查照片

事故调查组工作人员对事发现场进行勘查，经勘查发现，该房屋为老式建筑，楼板采用预制板（空心板），二、三楼南北走向中间墙体为承重墙；建筑主体四周及中部纵向墙体设计有过梁，但中部承重墙、隔墙未设计钢筋混凝土柱及构造柱；拆墙人员拆除二楼的承重墙，致使二、三楼中部过梁失去支撑，导致房屋坍塌，坍塌后成“冂”字形。

区住房保障局委托3名土木工程、结构工程专业的专家组成专家组，对现场进行实地勘查得出意见：该房屋结构类型为砖混结构，共三层，檐高约 11m，楼板采用空心板， 墙体为烧结普通砖墙（墙厚 240mm）；初步判断坍塌直接原因系拆墙人员拆除二层中间部分承重砖墙，

导致三层中间墙体、两侧空心板发生坍塌，靠楼梯间一侧的二层楼板同时坍塌，临街面二、三层过梁中部断裂。（图六、图七）

拆墙人员拆除二楼的承重墙，致使二、三楼中部过梁失去支撑，导致发生坍塌事故。

1.房屋所有权人（房主）为房屋安全责任人，房屋装修时应寻求正规且具有相应资质的设计单位、施工单位来实施装修行为，同时签订装修施工合同，明确各自安全管理职责及发生事故后的责任划分。

2.作为房屋装修的全权代理人，应具备装饰装修行业相关资质和能力，对房屋承重结构要有基本判断，在满足房主装修需求的同时禁止盲目、冒险破坏房屋承重结构。

3.作为施工实施人和现场管理人，对房屋承重结构要有基本认知，遇到不能判断情形时，务必多请示多汇报，切不可野蛮、冒险作业。
