嘉陵火花华雅•国际财富城二期1、5-7、10、11#楼及地下室项目“6•19”一般高处坠落 事故调查报告

事故调查报告

嘉陵区政府事故联合调查组

2025年7月30日

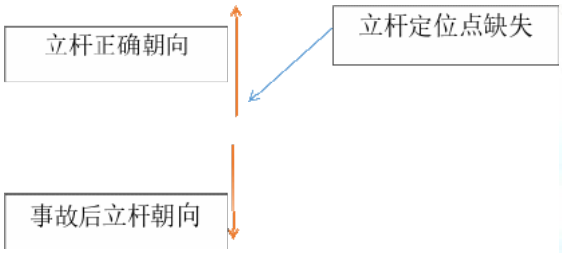
图2事故现场

事故现场位于该项目7号楼一单元22层悬挑脚手架上，人员坠落于7号楼车库顶板，两者垂直高度约66米。现场可见未拆除的悬挑脚手架竖向
发生翻转，架体存在明显异常，固定立杆的定位点缺失，未见用于系挂安全带的刚性或柔性轨道。

2025年6月19日，该项目架工班组进行7号楼22-28层悬挑脚手架拆除作业。根据班组安排，杜**配合架子工徐**拆架，在室内清理钢管。17时回室内饮水休息时，杜**独自登上22层悬挑脚手架，回收架体底部钢管。作业过程中，杜**将安全带系挂在正在拆除的脚手架立杆上，随后在架体带的立杆受坠落能量冲击发生偏转倒置，安全带沿立杆滑脱，杜**从22层坠落至1楼车库顶板。

杜**安全意识淡薄，在未取得架子工特种作业操作证书的情况下，私自登高作业[①]；作业过程中未将安全带可靠悬挂于主体结构，导致失滑脱，最终从高处坠落，这是事故发生的直接原因。

生产经营单位在生产经营过程中务必全面履行企业安全生产主体责任。一是要健全安全生产责任制，明确各岗位职责，将安全工作纳入考
为；二是要加强特种作业人员资质审查与培训，严禁无证上岗，强化劳动防护用品管理与使用监督；三是要严控危大工程管理，规范编制危大工程
施，安排专人监督；四是针对高处作业，要采取设置水平生命线等技术措施，定期检查维护安全设施，确保高处作业安全有序进行。
