洪雅洪川四川益新电梯有限公司“2·2”一般物体打击事故调查报告

洪雅洪川四川益新电梯有限公司“2·2”物体打击事故调查组

2026年7月17日

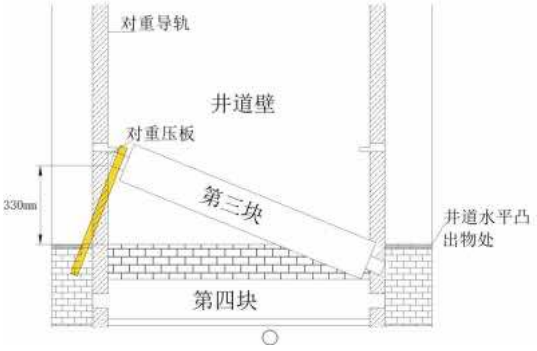
事故设备是洪雅县九龙之尊项目 B 区 17 栋（B-17#）DT1 号曳引驱动乘客电梯，机房设备、厅门、轿厢、曳引悬挂系统等部分部件已安装完成，具备作为移动式作业平台进行安装作业及承载作业人员和工具的条件。轿厢位于 1 至 2 楼之间，受损严重，轿顶存在 1 只对重块，井道底坑地面存在 1 只对重块，单个对重块质量约 40kg；对重装置位于 16 至 17 楼之间，左侧压板向上发生位移，由上至下第 3 只对重块向上脱离原安装位置（图 2、图 3）。在对重装置左侧与该对重块之间存在 1 根端部弯曲的钢筋（图 4）。

图 2 对重装置现状示意图（正视图）

图 3 勘验时对重装置状况

图 4 钢筋卡在对重装置中

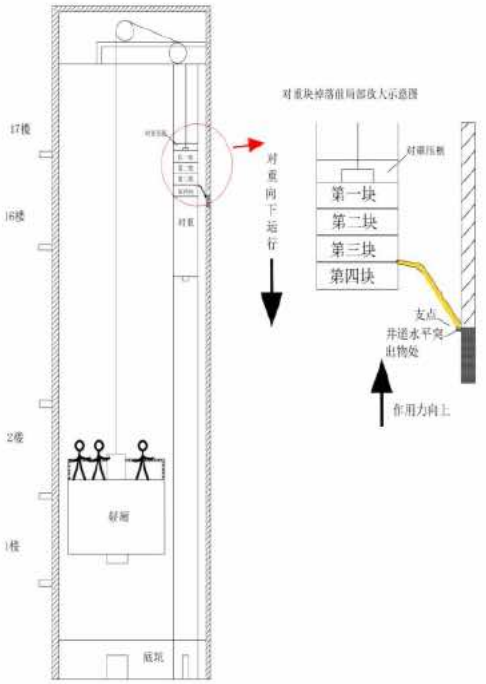
2026 年 2 月 2 日 14 时 10 分左右，益新公司安装人员郭 XX（班组长）、朱 X、侯 X 进入事故设备轿厢顶部开展检修作业，3 人均佩戴安全帽，朱 X 未佩戴安全绳。当天安装班组未开展隐患排查，未发现 1 根长 500mm、直径 12mm 的螺纹钢筋落入对重装置与井道壁间隙的情况。安装人员以检修运行模式将轿厢向上运行至 1 楼与 2 楼之间，对重装置向下运行至 16 楼至 17 楼之间时，钢筋受力顶在下行的对重装置中自上而下的第 3 只对重块底部边缘（图 15），这一受力过程导致对重块压紧装置及顶部 3 只对重块被顶起，其中第 3 只对重块移出量较小而留存在对重装置内，但最上面 2 只对重块因移出量更大脱出对重框发生坠落（图 16），坠落的 2 只对重块从 16 楼以上高度向井道底坠落，致位于 1—2 楼之间轿厢顶部的安装人员侯 X 遭对重块打击，经抢救无效死亡，朱 X 被震落至轿厢与井道缝隙间，造成手部擦伤。

图 15 钢筋掉落位置及支撑受力构造示意图

组未开展作业前隐患排查[6]，没有发现对重装置与井道壁间隙落下 1 根长 500mm、直径 12mm 的螺纹钢筋[7]，在井道水平凸出物上表面处形成支撑受力构造。在设备检修模式运行过程中，该钢筋顶起对重装置中顶部的 3 只对重块，其中 2 只对重块脱出对重框架后坠落，致 1 名轿顶安装人员受到打击致死，是事故发生的直接原因。

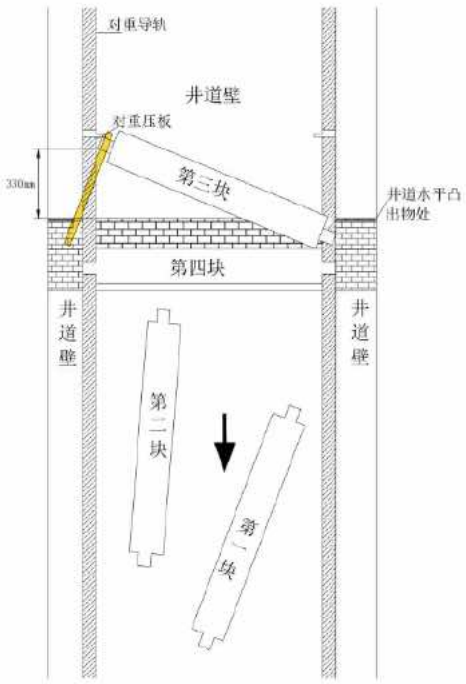
图 16 对重块掉落示意图
